การตรวจสอบสภาพฝายและแนวทางแก้ไขปรับปรุงเพื่อเพิ่มประสิทธิภาพฝาย ในจังหวัดเชียงใหม่

รหัสฝายที่ : WCM070100301

ชื่อฝาย บ้านซอนตาล ชื่อลำน้ำ เหมืองแดง ลำน้ำสาขาของ แม่สา ประเภทลำน้ำ ลำเหมือง วันที่สำรวจ 8 พ.ค. 68
 หมู่บ้าน หมู่ที่ 3 ซอนตาล ตำบล रिมีใต้ อำเภอ แม่ริม จังหวัด เชียงใหม่
 ก่อสร้าง เมื่อปี พ.ศ. - อายุฝาย มากกว่า 15 ปี หน่วยงานรับผิดชอบ เทศบาลตำบลแม่ริม ออกแบบเอง

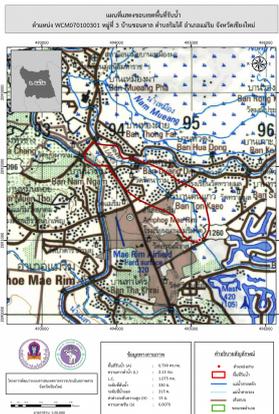
<p>ข้อมูลพื้นที่รับน้ำของฝาย</p> <p>A = 0.8 ตารางกิโลเมตร</p> <p>L = 2.15 กิโลเมตร</p> <p>LC = 1.07 กิโลเมตร</p> <p>H = 15 เมตร</p> <p>s = 0.01</p> <p>c = 0.2</p> <p>I = 83.95 มิลลิเมตร/ชั่วโมง</p> <p>Return period = 100 ปี</p> <p>อัตราการไหลสูงสุด = 3.73</p> <p>ลบ.ม./วินาที</p>	<p>สภาพโดยรวมของฝาย</p> <p>ฝายคอนกรีตขนาดเล็กกั้นลำเหมืองแดง มีอายุมากกว่า 15 ปี มีสภาพในแต่ละส่วนดังนี้ ส่วน Protection เหนือน้ำ : ไม่มี ส่วนเหนือน้ำ : ลาดด้านข้างมีสภาพปกติใช้งานได้แม้มีวัชพืชอยู่ในระดับปานกลาง ส่วนควมคุมน้ำ : กำแพงข้างของช่องระบายทรายพรอยแตกกร้าวเล็กน้อย แต่โดยรวมยังอยู่ในสภาพสามารถใช้งานได้ ส่วนท้ายน้ำ : ลาดด้านข้างเกิดการทรุดตัวในระดับค่อนข้างมาก พบรูโพรงใต้โครงสร้างและมีต้นไม้ขนาดใหญ่เจริญเติบโตแนบกับโครงสร้าง ส่งผลให้เกิดความเสียหายในระดับปานกลาง โดยปรากฏรอยแตกกร้าวบางจุด ส่วน Protection ท้ายน้ำ : ไม่มี ระบบส่งน้ำ : ไม่มีระบบส่งน้ำ มีสภาพตะกอนหน้าฝาย : ปริมาณตะกอนอยู่ในระดับปกติ</p> <p>แนวทางแก้ไขปรับปรุงเบื้องต้น</p> <p>ควรได้รับการปรับปรุงส่วนท้ายน้ำโดยการขุดลอกวัชพืชและรื้อถอนต้นไม้ขนาดใหญ่ที่ขึ้นบริเวณลาดด้านข้าง เนื่องจากระบบรากอาจส่งผลให้เกิดการทรุดตัวหรือแตกกร้าวของโครงสร้างได้ในอนาคต อีกทั้งควรสำรวจและอุดโพรงใต้โครงสร้างเพื่อป้องกันปัญหาในเรื่องของการกัดเซาะซ้ำซ้อน</p>
