การตรวจสอบสภาพฝายและแนวทางแก้ไขปรับปรุงเพื่อเพิ่มประสิทธิภาพฝาย ในจังหวัดเชียงใหม่

รหัสฝายที่ : WCM070900401

ชื่อฝาย ฝายน้ำล้นแม่สา ชื่อลำน้ำ แม่สา ลำน้ำสาขาของ แม่น้ำปิง ประเภทลำน้ำ แม่น้ำสาขา วันที่สำรวจ 16 พ.ค. 68
 หมู่บ้าน หมู่ที่ 4 แม่สาน้อย ตำบล แม่สา อำเภอ แม่ริม จังหวัด เชียงใหม่
 ก่อสร้าง เมื่อปี พ.ศ. 2550 อายุฝาย 18 หน่วยงานรับผิดชอบ อบต.แม่สา ไซ้แบบมาตรฐาน : กรมทรัพยากรน้ำ

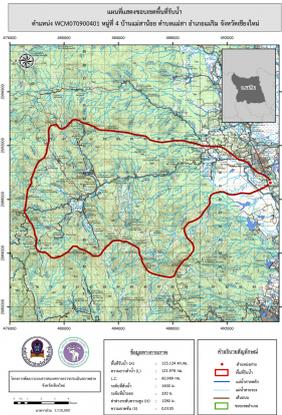
<p>สภาพโดยรวมของฝาย</p> <p>ฝายคอนกรีตในความรับผิดชอบของ อบต.แม่สา ได้รับการถ่ายโอนจากกรมทรัพยากรน้ำ ก่อสร้างเมื่อปี พ.ศ.2550 มีอายุ 18 ปี มีสภาพในแต่ละส่วนดังนี้ ส่วน Protection เหนือน้ำ : พื้นและลาดด้านข้างยังไม่มีการตาดคอนกรีตและมีวัชพืชปกคลุมค่อนข้างมาก ส่วนเหนือน้ำ : ลาดด้านข้างทั้งสองฝั่งมีวัชพืชขึ้นปกคลุมและบางจุดเริ่มมีร่องรอยสึกกร่อนของพื้นผิวคอนกรีต อีกทั้งยังพบว่ามีการสะสมของเศษวัสดุ ขยะ กิ่งไม้ และวัชพืชลอยน้ำจำนวนมากบริเวณหน้าฝายและทางระบายน้ำ โดยรวมยังสามารถใช้งานได้ ส่วนควบคุมน้ำ : บริเวณฝายควบคุมน้ำมีเศษกิ่งไม้ติดกีดขวางทางน้ำค่อนข้างมาก อีกทั้งเครื่องกวนคันชักที่ควบคุมระบบเปิดของประตูระบายน้ำเริ่มมีสนิมและคราบสกปรกสะสมหลายจุดจึงส่งผลต่อความคล่องตัวในการใช้งาน ส่วนท้ายน้ำ : บริเวณพื้นมีสิ่งกีดขวางเล็กน้อย ส่วนลาดด้านข้างและพื้นตะเข้มีสภาพปกติสามารถใช้งานได้ ส่วน Protection ท้ายน้ำ : ลาดด้านข้างพบการกัดเซาะและทรุดตัวเล็กน้อย แต่โดยรวมยังสามารถใช้งานได้ ระบบส่งน้ำ : สามารถใช้งานได้ปกติ ไม่มีความเสียหาย มีสภาพตะกอนหน้าฝาย : ปริมาณตะกอนสะสมน้อย</p> <p>แนวทางแก้ไขปรับปรุงเบื้องต้น</p> <p>โครงสร้างฝายมีสภาพโดยรวมสามารถใช้งานได้ แต่อาจได้รับผลกระทบจากเศษวัสดุที่กีดขวางทางน้ำ และวัชพืชที่ปกคลุมในบางบริเวณ จึงควรดำเนินการกำจัดสิ่งกีดขวางและวัชพืช พร้อมทั้งวางแผนการขุดลอกตะกอนอย่างเหมาะสมและต่อเนื่อง เพื่อคงประสิทธิภาพในการระบายน้ำและยืดอายุการใช้งานของโครงสร้างฝายในระยะยาว</p>
