ชื่อฝาย ประตูน้ำคลองแม่ข่า ชื่อลำน้ำ ลำเหมืองสา ลำน้ำสาขาของ แม่ข่า/แม่น้ำปิง ประเภทลำน้ำ ลำเหมือง วันที่สำรวจ 29 เม.ย. 68
 หมู่บ้าน หมู่ที่ 7 สันเหมือง ตำบล ดอนแก้ว อำเภอ แม่ริม จังหวัด เชียงใหม่
 ก่อสร้าง เมื่อปี พ.ศ. 2561 อายุฝาย 7 หน่วยงานรับผิดชอบ ทม.ดอนแก้ว ออกแบบเอง

ผลการตรวจสอบสภาพฝาย

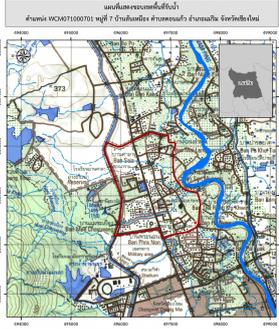
<p>ข้อมูลพื้นที่รับน้ำของฝาย A = 2.71 ตารางกิโลเมตร L = 2.21 กิโลเมตร LC = 1.1 กิโลเมตร H = 5 เมตร s = 0 c = 0.2 I = 65.47 มิลลิเมตร/ชั่วโมง Return period = 100 ปี อัตราการไหลสูงสุด = 9.85 ลบ.ม./วินาที</p>	<p>สภาพโดยรวมของฝาย ประตูน้ำคลองแม่ข่าก่อสร้างเมื่อปี พ.ศ. 2561 มีอายุ 7 ปี มีสภาพในแต่ละส่วนดังนี้ ส่วน Protection เหนือน้ำ : โครงสร้างยังปกติสามารถใช้งานได้ ส่วนเหนือน้ำ : โครงสร้างยังปกติสามารถใช้งานได้ ส่วนควบคุมน้ำ : ประตูน้ำสามารถใช้งานได้ปกติ ส่วนท้ายน้ำ : พื้นและลาดด้านข้างมีสภาพปกติสามารถใช้งานได้ ส่วน Protection ท้ายน้ำ : พื้นและลาดด้านข้างมีสภาพปกติสามารถใช้งานได้ ระบบส่งน้ำ : ไม่มีความเสียหาย สามารถใช้งานส่งน้ำได้ตามปกติ มีสภาพตะกอนหน้าฝาย : ปริมาณตะกอนอยู่ในระดับปกติ</p> <p>แนวทางแก้ไขปรับปรุงเบื้องต้น มีสภาพโดยรวมปกติ ควรวางมาตรการขุดลอกและกำจัดวัชพืชตามเวลาที่เหมาะสม</p>
