การตรวจสภาพฝายและแนวทางแก้ไขปรับปรุงเพื่อเพิ่มประสิทธิภาพฝาย ในจังหวัดเชียงใหม่

รหัสฝายที่ : WCM080100401

ชื่อฝาย ป่ากล้วย ชื่อลำน้ำ แม่สะเมิง ลำน้ำสาขาของ แม่ขาน/แม่น้ำปิง ประเภทลำน้ำ ลำห้วย วันที่สำรวจ 17 ก.ค. 68  
 หมู่บ้าน หมู่ที่ 4 ศาลา ตำบล สะเมิงใต้ อำเภอ สะเมิง จังหวัด เชียงใหม่  
 ก่อสร้าง เมื่อปี พ.ศ. อายุฝาย มากกว่า 30 ปี หน่วยงานรับผิดชอบ ทต.สะเมิงใต้ ออกแบบเอง

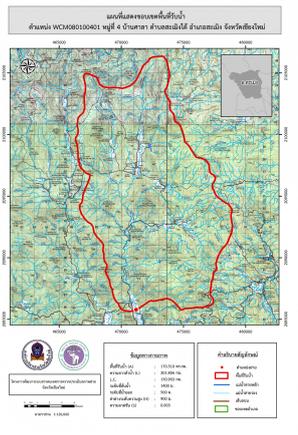
<p><b>ข้อมูลพื้นที่รับน้ำของฝาย</b></p> <p>A = 170.51 ตารางกิโลเมตร</p> <p>L = 301.81 กิโลเมตร</p> <p>LC = 150.9 กิโลเมตร</p> <p>H = 900 เมตร</p> <p>s = 0</p> <p>Return period = 100 ปี</p> <p>อัตราการไหลสูงสุด = 28.03 ลบ.ม./วินาที</p>	<p><b>สภาพโดยรวมของฝาย</b></p> <p>ฝายสันมนคอนกรีตอายุมากกว่า 30 ปี ในความรับผิดชอบของทต.สะเมิงใต้ ฝายนี้ในส่วนของลาดด้านข้างท้ายน้ำซึ่งเป็นคันดินธรรมชาติเกิดปัญหาน้ำกัดเซาะเกิดเป็นทางน้ำใหม่จนไม่สามารถใช้สัญจรหรือเดินข้ามได้ และมีสภาพในแต่ละส่วนดังนี้ ส่วน Protection เหนือน้ำ : ไม่มี ส่วนเหนือน้ำ : ไม่มี ส่วนควบคุมน้ำ :</p> <p>ฝายมีความเสียหายปานกลางคือมีการกัดเซาะ การทรุดตัว การแตกร้าว รูโพรงและการรั่ว ช่วงที่ไปสำรวจฝายยังคงใช้งานได้ แต่ควรได้รับการปรับปรุงภายหลัง ส่วนท้ายน้ำ : ไม่มี ส่วน Protection ท้ายน้ำ : ไม่มี ระบบส่งน้ำ : ปกติสามารถใช้งานได้ มีสภาพตะกอนหน้าฝาย : มีการสะสมของตะกอนมาก</p> <p><b>แนวทางแก้ไขปรับปรุงเบื้องต้น</b></p> <p>มีสภาพโดยรวมปกติ ควรวางมาตรการขุดลอกกำจัดวัชพืช และเศษกิ่งไม้ตามเวลาที่เหมาะสม ลาดด้านข้างของส่วนท้ายน้ำพบว่าถูกน้ำกัดเซาะทำให้น้ำเปลี่ยนทิศทางการไหลควรได้รับการปรับปรุงโดยการขุดลอกบ่ออัดสร้างคันกันน้ำใหม่ และควรทำผนังป้องกันการกัดเซาะส่วนท้ายน้ำ เพื่อให้ไม่ส่งผลกระทบท่อตัวฝาย</p>
