การตรวจสอบสภาพฝายและแนวทางแก้ไขปรับปรุงเพื่อเพิ่มประสิทธิภาพฝาย ในจังหวัดเชียงใหม่

รหัสฝายที่ : WCM080300805

ชื่อฝาย ฝายโค้งชะงัก      ชื่อลำน้ำ แม่พร้าว      ลำน้ำสาขาของ แม่ชะ/แม่สาบ/สะเมิง ประเภทลำน้ำ ลำห้วย      วันที่สำรวจ 9 ก.ค. 68  
 หมู่บ้าน หมู่ที่ 8 จัวเฒ่า      ตำบล แม่สาบ      อำเภอ สะเมิง      จังหวัด เชียงใหม่  
 ก่อสร้าง เมื่อปี พ.ศ. 2535      อายุฝาย 33      หน่วยงานรับผิดชอบ      ก่อสร้างเองโดยใช้แรงงานชาวบ้าน ใช้งบของ : สภาตำบล  
 องค์การบริหารส่วนตำบลแม่สาบ

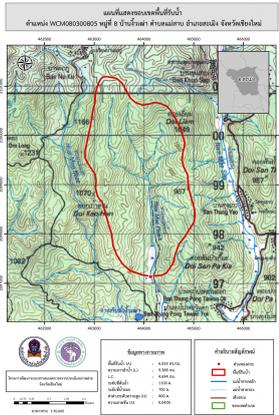
<p><b>สภาพโดยรวมของฝาย</b></p> <p>ฝายคอนกรีตกั้นลำน้ำแม่พร้าว</p> <p>เป็นฝายต้นน้ำก่อสร้างมานานโดยรวมฝายมีความแข็งแรงสามารถใช้งานได้</p> <p>โดยมีสภาพในแต่ละส่วนดังนี้ ส่วน Protection เหนือน้ำ : พื้นและลาดด้านข้างไม่มีการลาดผิว สามารถใช้งานได้ มีตะกอนสะสมปริมาณมากและมีต้นไม้เติบโตหนาแน่น ส่วนเหนือน้ำ : พื้นและลาดด้านข้างไม่มีการลาดผิว ไม่พบเจอความเสียหายหรือทรุดตัวของตลิ่ง สามารถใช้งานได้ แต่มีตะกอนสะสมปริมาณมากและต้นไม้เติบโตหนาแน่น ส่วนควบคุมน้ำ : ฝายคอนกรีตมีสภาพแข็งแรง ไม่พบเจอความเสียหายเชิงโครงสร้าง สามารถใช้งานได้ ส่วนท้ายน้ำ : พื้นและลาดด้านข้างไม่มีการลาดผิว ไม่มีพื้นตะเข้ ไม่พบเจอความเสียหายของโครงสร้าง สามารถใช้งานได้ แต่มีตะกอนสะสมปริมาณมาก ส่วน Protection ท้ายน้ำ : พื้นและลาดด้านข้างไม่มีการลาดผิว สามารถใช้งานได้ แต่มีตะกอนสะสมปริมาณมาก ระบบส่งน้ำ : ไม่พบเจอความเสียหายจากการแตกร้าว ทรุดตัว หรือเคลื่อนตัว สามารถใช้งานได้ แต่มีการสะสมของตะกอน มีสภาพตะกอนหน้าฝาย : มีตะกอนทรายสะสมในลำห้วยปริมาณมาก รวมทั้งบริเวณหน้าฝาย</p> <p><b>แนวทางแก้ไขปรับปรุงเบื้องต้น</b></p> <p>ฝายมีสภาพแข็งแรงและสามารถใช้งานได้ดี</p> <p>แต่เนื่องจากเป็นฝายต้นน้ำทำให้เกิดการสะสมของตะกอนอย่างรวดเร็ว</p> <p>จึงควรดำเนินการขุดลอกตะกอนอย่างสม่ำเสมอ</p> <p>เพื่อรักษาประสิทธิภาพการระบายน้ำและป้องกันผลกระทบต่อโครงสร้างฝาย</p>
