การตรวจสอบสภาพฝายและแนวทางแก้ไขปรับปรุงเพื่อเพิ่มประสิทธิภาพฝาย ในจังหวัดเชียงใหม่

รหัสฝายที่ : WCM080301001

ชื่อฝาย ฝายท่าบัวนาคน ชื่อลำน้ำ แม่สาบ ลำน้ำสาขาของ สะเมิง/แม่ชาน ประเภทลำน้ำ แม่น้ำสาขา วันที่สำรวจ 8 ก.ค. 68  
 หมู่บ้าน หมู่ที่ 10 ห้วยยาว ตำบล แม่สาบ อำเภอ สะเมิง จังหวัด เชียงใหม่  
 ก่อสร้าง เมื่อปี พ.ศ. 2540 อายุฝาย 28 หน่วยงานรับผิดชอบ องค์กรการบริหารส่วนตำบลแม่สาบ ออกแบบเอง

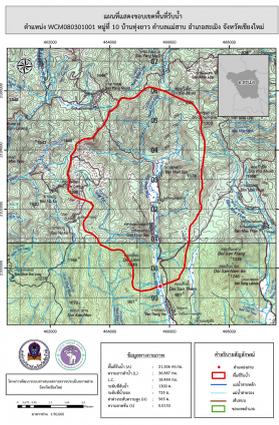
พื้นที่รับน้ำของฝายและข้อมูลประกอบ	สภาพโดยรวมของฝายและแนวทางแก้ไขปรับปรุงเบื้องต้น
<p><b>ข้อมูลพื้นที่รับน้ำของฝาย</b></p> <p>A = 21.51 ตารางกิโลเมตร</p> <p>L = 36.89 กิโลเมตร</p> <p>LC = 18.44 กิโลเมตร</p> <p>H = 565 เมตร</p> <p>s = 0.02</p> <p>c = 0.2</p> <p>I = 41.3 มิลลิเมตร/ชั่วโมง</p> <p>Return period = 100 ปี</p> <p>อัตราการไหลสูงสุด = 49.38 ลบ.ม./วินาที</p>
