การตรวจสอบสภาพฝายและแนวทางแก้ไขปรับปรุงเพื่อเพิ่มประสิทธิภาพฝาย ในจังหวัดเชียงใหม่

รหัสฝายที่ : WCM080500504

ชื่อฝาย ห้วยมะแหว ชื่อลำน้ำ แม่ขาน ลำน้ำสาขาของ ปิง ประเภทลำน้ำ แม่น้ำสาขา วันที่สำรวจ 31 ก.ค. 68
 หมู่บ้าน หมู่ที่ 5 ห้วยทรายขาว ตำบล ยั้งเมิน อำเภอ สะเมิง จังหวัด เชียงใหม่
 ก่อสร้าง เมื่อปี พ.ศ. 2535 อายุฝาย 33 หน่วยงานรับผิดชอบ ก่อสร้างเองโดยใช้แรงงานชาวบ้าน ใช้งบของ : สภาตำบล
 องค์การบริหารส่วนตำบลยั้งเมิน ใช้แบบมาตรฐาน : มข.2527

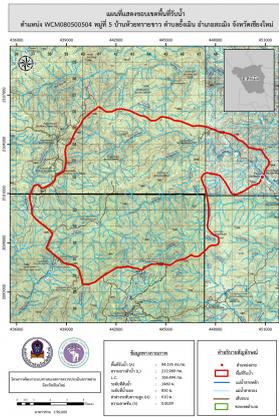
พื้นที่รับน้ำของฝายและข้อมูลประกอบ

ข้อมูลพื้นที่รับน้ำของฝาย

A = 94.2 ตารางกิโลเมตร

อัตราการไหลสูงสุด = 17.15 ลบ.ม./วินาที
