ชื่อฝาย ต้นสำน ชื่อลำน้ำ แม่สุนหลวง ลำน้ำสาขาของ แม่สุน/ฝาง/แม่น้ำกก ประเภทลำน้ำ ลำห้วย วันที่สำรวจ 9 ธ.ค. 68
 หมู่บ้าน หมู่ที่ 6 ต้นสำน ตำบล แม่สุน อำเภอ ฝาง จังหวัด เชียงใหม่
 ก่อสร้าง เมื่อปี พ.ศ. อายุฝาย หน่วยงานรับผิดชอบ อบต.แม่สุน ไซ้แบบมาตรฐาน : มข.2527

ผลการตรวจสอบสภาพฝาย

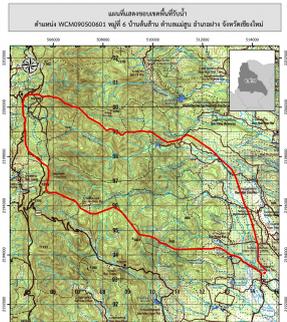
<p>ข้อมูลพื้นที่รับน้ำของฝาย A = 33.96 ตารางกิโลเมตร L = 67.76 กิโลเมตร LC = 33.88 กิโลเมตร H = 1290 เมตร s = 0.02 Return period = 100 ปี อัตราการไหลสูงสุด = 65.46 ลบ.ม./วินาที</p>	<p>สภาพโดยรวมของฝาย เป็นฝาย มข.2527 ที่ก่อสร้างโดย อบต.แม่สุน มีอายุมากกว่า 20 ปี มีสภาพในแต่ละส่วนดังนี้ ส่วน Protection เหนือน้ำ : ไม่มี ส่วนเหนือน้ำ : ไม่มี ส่วนควบคุมน้ำ : สภาพปกติโดยรวมใช้งานได้ มีวัชพืชขึ้นน้อย ส่วนท้ายน้ำ : สภาพปกติโดยรวมใช้งานได้ มีวัชพืชขึ้นน้อย ส่วน Protection ท้ายน้ำ : ไม่มี ระบบส่งน้ำ : สภาพปกติโดยรวมใช้งานได้ มีสภาพตะกอนหน้าฝาย : มาก</p> <p>แนวทางแก้ไขปรับปรุงเบื้องต้น มีสภาพโดยรวมปกติ ควรวางมาตรการขุดลอก และกำจัดวัชพืชตามเวลาที่เหมาะสม</p>
