# การตรวจสอบสภาพฝายและแนวทางแก้ไขปรับปรุงเพื่อเพิ่มประสิทธิภาพฝาย ในจังหวัดเชียงใหม่

รหัสฝายที่ : WCM100100601

ชื่อฝาย สันยาว ชื่อลำน้ำ แม่อาย ลำน้ำสาขาของ แม่น้ำฝาง ประเภทลำน้ำ ลำห้วย วันที่สำรวจ 30 ก.ค. 68  
หมู่บ้าน หมู่ที่ 6 โองน้อย ตำบล แม่อาย อำเภอ แม่อาย จังหวัด เชียงใหม่  
ก่อสร้าง เมื่อปี พ.ศ. - อายุฝาย มากกว่า 10 ปี หน่วยงานรับผิดชอบ กรมชลประทาน ใช้แบบมาตรฐาน : กรมชลประทาน

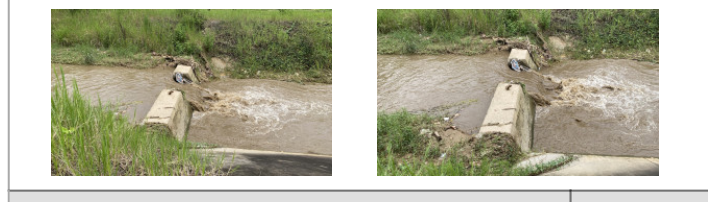
| สภาพฝายของแต่ละองค์ประกอบ (Element) | | | | |
|---|--|---|---|---|
| 3. ส่วนควบคุมน้ำ : <input checked="" type="checkbox"/> ใช้งานได้ดี <input type="checkbox"/> ปานกลาง <input type="checkbox"/> ทรุดโทรม | | | 4. ส่วนท้ายน้ำ : <input checked="" type="checkbox"/> ใช้งานได้ดี <input type="checkbox"/> ปานกลาง <input type="checkbox"/> ทรุดโทรม | ตะกอนมีปานกลาง |
