การตรวจสอบสภาพฝายและแนวทางแก้ไขปรับปรุงเพื่อเพิ่มประสิทธิภาพฝาย ในจังหวัดเชียงใหม่

รหัสฝายที่ : WCM100100701

ชื่อฝาย กลางบ้านโฮ้งหลวง ชื่อลำน้ำ แม่อาย ลำน้ำสาขาของ แม่น้ำฝาง ประเภทลำน้ำ ลำห้วย วันที่สำรวจ 30 ก.ค. 68
 หมู่บ้าน หมู่ที่ 7 โฮ้งหลวง ตำบล แม่อาย อำเภอ แม่อาย จังหวัด เชียงใหม่
 ก่อสร้าง เมื่อปี พ.ศ. - อายุฝาย มากกว่า 20 ปี หน่วยงานรับผิดชอบ ทต.แม่อาย ออกแบบเอง

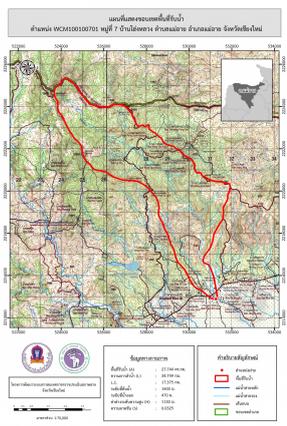
พื้นที่รับน้ำของฝายและข้อมูลประกอบ	สภาพโดยรวมของฝายและแนวทางแก้ไขปรับปรุงเบื้องต้น
<p>ข้อมูลพื้นที่รับน้ำของฝาย</p> <p>A = 27.74 ตารางกิโลเมตร</p> <p>L = 34.75 กิโลเมตร</p> <p>LC = 17.37 กิโลเมตร</p> <p>H = 11.3 เมตร</p> <p>s = 0.03</p> <p>Return period = 100 ปี</p> <p>อัตราการไหลสูงสุด = 6.23 ลบ.ม./วินาที</p>
