การตรวจสอบสภาพฝายและแนวทางแก้ไขปรับปรุงเพื่อเพิ่มประสิทธิภาพฝาย ในจังหวัดเชียงใหม่

รหัสฝายที่ : WCM100500401

ชื่อฝาย ห้วยชนะนาง ชื่อลำน้ำ ห้วยชนะนาง ลำน้ำสาขาของ น้ำฝาง ประเภทลำน้ำ ลำห้วย วันที่สำรวจ 22 ก.ค. 68
 หมู่บ้าน หมู่ที่ 4 ห้วยน้ำเย็น ตำบล ท่าตอน อำเภอ แม่เอย จังหวัด เชียงใหม่
 ก่อสร้าง เมื่อปี พ.ศ. - อายุฝาย มากกว่า 30 ปี หน่วยงานรับผิดชอบ อบต.ท่าตอน ไซ้แบบมาตรฐาน : มข 2527

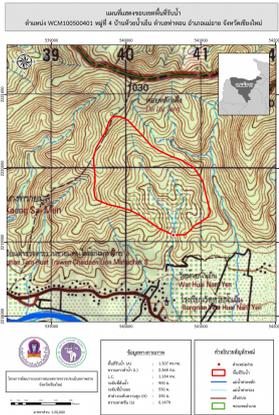
<p>ข้อมูลพื้นที่รับน้ำของฝาย</p> <p>A = 1.51 ตารางกิโลเมตร</p> <p>L = 2.37 กิโลเมตร</p> <p>LC = 1.18 กิโลเมตร</p> <p>H = 350 เมตร</p> <p>s = 0.15</p> <p>c = 0.2</p> <p>l = 160.28 มิลลิเมตร/ชั่วโมง</p> <p>Return period = 100 ปี</p> <p>อัตราการไหลสูงสุด = 13.43 ลบ.ม./วินาที</p>	<p>สภาพโดยรวมของฝาย</p> <p>ฝาย มข.2527 มีอายุมากกว่า 30 ปี มีสภาพในแต่ละส่วนดังนี้ ส่วน Protection หนีอน้ำ : ไม่มี แต่มีปริมาณตะกอนสะสมอยู่มาก ส่วนหนีอน้ำ : ลาดชันข้างสภาพปกติสามารถใช้งานได้ แต่เป็นฝายที่รกร้างมีวัชพืชเจริญเติบโตค่อนข้างมาก ส่วนควบคุมน้ำ : โครงสร้างยังอยู่ในสภาพที่สามารถใช้งานได้ แต่มีเศษกิ่งไม้และวัชพืชกีดขวางทางน้ำทำให้น้ำไหลข้ามสันฝายได้อย่างไม่มีประสิทธิภาพ ส่วนท้ายน้ำ : ลาดชันข้างและพื้นตะขี้มีตะกอนและวัชพืชเจริญเติบโตค่อนข้างมาก ส่งผลให้มีปัญหาเกี่ยวกับการระบายน้ำและทำให้มีสิ่งกีดขวางสะสม อีกทั้งบริเวณยังมีปัญหาการกัดเซาะ, ทрудตัวและแตกร้าวเล็กน้อย ส่วน Protection ท้ายน้ำ : ไม่มี ระบบส่งน้ำ : ไม่มีระบบส่งน้ำ มีสภาพตะกอนหน้าฝาย : ตะกอนสะสมค่อนข้างมากและมีวัชพืชเจริญเติบโตอยู่กลางลำห้วยเป็นจำนวนมาก</p> <p>แนวทางแก้ไขปรับปรุงเบื้องต้น</p> <p>ฝายอยู่ในสภาพรกร้าง มีวัชพืชขึ้นปกคลุมหนาแน่นทั้งบริเวณฝายและพื้นที่โดยรอบ อีกทั้งยังพบเศษไม้และตะกอนสะสมเป็นจำนวนมากซึ่งอาจส่งผลกระทบต่อโครงสร้างและการระบายน้ำในอนาคต ควรดำเนินการกำจัดวัชพืชและสิ่งกีดขวางพร้อมขุดลอกลำน้ำเพื่อฟื้นฟูให้กลับคืนสู่สภาพที่เหมาะสม</p>
