การตรวจสอบสภาพฝายและแนวทางแก้ไขปรับปรุงเพื่อเพิ่มประสิทธิภาพฝาย ในจังหวัดเชียงใหม่

รหัสฝายที่ : WCM100501301

ชื่อฝาย เมืองงามใต้หมู่ 13 ชื่อลำน้ำ เมืองงาม ลำน้ำสาขาของ แม่น้ำกก ประเภทลำน้ำ ลำห้วย วันที่สำรวจ 22 ก.ค. 68
 หมู่บ้าน หมู่ที่ 13 เมืองงามใต้ ตำบล ท่าตอน อำเภอ แม่เอย จังหวัด เชียงใหม่
 ก่อสร้าง เมื่อปี พ.ศ. 2554 อายุฝาย 14 หน่วยงานรับผิดชอบ กรมชลประทาน ใช้แบบมาตรฐาน : กรมชลประทาน

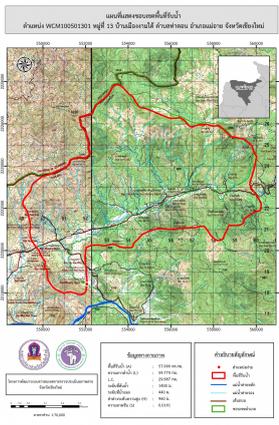
<p><u>สภาพโดยรวมของฝาย</u></p> <p>ฝายคอนกรีตอยู่ในความรับผิดชอบของกรมชลประทาน ก่อสร้างเมื่อปี พ.ศ. 2554 มีอายุ 14 ปี มีสภาพในแต่ละส่วนดังนี้ ส่วน Protection เหนือน้ำ : ไม่มี</p> <p>ลาดด้านข้างมีทั้งวัชพืชและปริมาณตะกอนสะสมมาก ส่วนเหนือน้ำ : ใช้งานได้ตามปกติ แต่มีวัชพืชมาก ส่วนควบคุมน้ำ : แท่งสลายพลังงานน้ำปลายรางเทถูกน้ำกัดเซาะ, มีทรุดตัวและแตกร้าวปานกลาง แต่โดยรวมยังสามารถใช้งานได้ ส่วนท้ายน้ำ :</p> <p>พื้นและลาดด้านข้างมีสภาพปกติสามารถใช้งานได้ มีวัชพืชเล็กน้อย</p> <p>พื้นที่ตะเข้มีการกัดเซาะและทรุดตัวเล็กน้อย ส่วน Protection ท้ายน้ำ : ไม่มี ระบบส่งน้ำ : ไม่มีระบบส่งน้ำ มีสภาพตะกอนหน้าฝาย :</p> <p>ปริมาณตะกอนสะสมค่อนข้างมากโดยมีระดับที่สูงจนเกือบถึงระดับสันฝาย</p> <p><u>แนวทางแก้ไขปรับปรุงเบื้องต้น</u></p> <p>ฝายมีโครงสร้างคอนกรีตโดยรวมอยู่ในสภาพดี</p> <p>อย่างไรก็ตามพบการสะสมของตะกอนบริเวณเหนือน้ำ</p> <p>ในปริมาณมากจนเกือบเท่าระดับสันฝายซึ่งอาจกระทบต่อประสิทธิภาพในการชะลอน้ำหรือกักเก็บน้ำ รวมถึงมีเศษไม้และวัชพืชกีดขวางบริเวณประตูระบายทราย</p> <p>ควรวางแผนขุดลอกตะกอนอย่างเหมาะสม</p> <p>และดำเนินการกำจัดวัชพืชเป็นระยะเพื่อรักษาสภาพการใช้งานของฝายในระยะยาว</p>
