ชื่อฝาย บ้านใหม่ ชื่อลำน้ำ แม่นาวาง ลำน้ำสาขาของ แม่น้ำน้อย/แม่น้ำฝาง ประเภทลำน้ำ ลำห้วย วันที่สำรวจ 25 ก.ค. 68
 หมู่บ้าน หมู่ที่ 6 ไหมโพธิ์งาม ตำบล บ้านหลวง อำเภอ แม่เอย จังหวัด เชียงใหม่
 ก่อสร้าง เมื่อปี พ.ศ. 2564 อายุฝาย 4 หน่วยงานรับผิดชอบ อบต.บ้านหลวง ออกแบบเอง

ผลการตรวจสอบสภาพฝาย

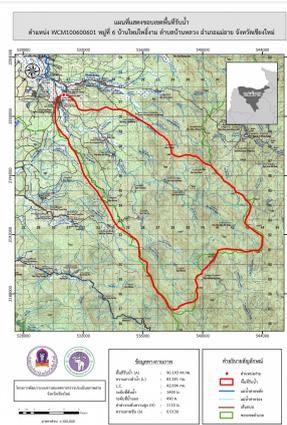
<p>ข้อมูลพื้นที่รับน้ำของฝาย A = 90.18 ตารางกิโลเมตร L = 85.39 กิโลเมตร LC = 42.7 กิโลเมตร H = 1110 เมตร s = 0.01 Return period = 100 ปี อัตราการไหลสูงสุด = 16.54 ลบ.ม./วินาที</p>	<p>สภาพโดยรวมของฝาย ฝายคอนกรีต ก่อสร้างเมื่อปี พ.ศ.2564 มีอายุ 4 ปีอยู่ในความรับผิดชอบของอบต.บ้านหลวง มีสภาพในแต่ละส่วนดังนี้ ส่วน Protection เหนือน้ำ : ไม่มี ส่วนเหนือน้ำ : ไม่มี ส่วนควบคุมน้ำ : ฝายควบคุมน้ำสามารถใช้งานได้ตามปกติ แต่บริเวณกำแพงคันดินด้านข้างของฝายมีการกัดเซาะจากกระแสน้ำ ส่งผลให้เกิดการทรุดตัวของดินและความเสียหายต่อโครงสร้างบางส่วน ซึ่งอาจกระทบต่อความมั่นคงของฝายในระยะยาว หากไม่ได้รับการซ่อมแซม ส่วนท้ายน้ำ : ไม่มี ส่วน Protection ท้ายน้ำ : ไม่มี ระบบส่งน้ำ : สามารถใช้งานส่งน้ำได้ตามปกติ มีสภาพตะกอนหน้าฝาย : ตะกอนสะสมน้อย</p> <p>แนวทางแก้ไขปรับปรุงเบื้องต้น ควรได้รับการปรับปรุงตลิ่งด้านข้างที่ถูกน้ำกัดเซาะอย่างเร่งด่วนเพื่อไม่ให้เกิดผลกระทบต่อส่วนควบคุมน้ำ</p>
