# การตรวจสอบสภาพฝายและแนวทางแก้ไขปรับปรุงเพื่อเพิ่มประสิทธิภาพฝาย ในจังหวัดเชียงใหม่

รหัสฝายที่ : WCM120100302

ชื่อฝาย ฝายเหมืองหลวง 3 ชื่อลำน้ำ เหมืองหลวง ลำน้ำสาขาของ ปิง/เจ้าพระยา ประเภทลำน้ำ ลำเหมือง วันที่สำรวจ 7 ก.ค. 68  
หมู่บ้าน หมู่ที่ 3 หนองหวาย ตำบล ยุหว่า อำเภอ สันป่าตอง จังหวัด เชียงใหม่  
ก่อสร้าง เมื่อปี พ.ศ. 2538 อายุฝาย 30 หน่วยงานรับผิดชอบ เทศบาลตำบลยุหว่า ก่อสร้างเองโดยใช้แรงงานชาวบ้าน ใช้งบของ : สภาตำบล  
ใช้แบบมาตรฐาน : มข.2527

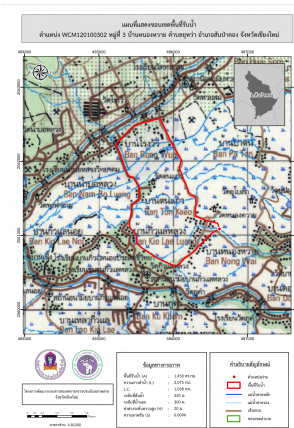
| พื้นที่รับน้ำของฝายและข้อมูลประกอบ | สภาพโดยรวมของฝายและแนวทางแก้ไขปรับปรุงเบื้องต้น |
|---|---|
| <div data-bbox="111 313 406 739"> </div> <div data-bbox="454 145 758 560"> <p><u>ข้อมูลพื้นที่รับน้ำของฝาย</u></p> <p>A = 1.43 ตารางกิโลเมตร</p> <p>L = 2.08 กิโลเมตร</p> <p>LC = 1.04 กิโลเมตร</p> <p>H = 20 เมตร</p> <p>s = 0.01</p> <p>c = 0.2</p> <p>I = 99.89 มิลลิเมตร/ชั่วโมง</p> <p>Return period = 100 ปี</p> <p>อัตราการไหลสูงสุด = 7.94 ลบ.ม./วินาที</p> </div> | <div data-bbox="774 145 1492 929"> <p><b>สภาพโดยรวมของฝาย</b></p> <p>ฝายคอนกรีตรูปแบบมาตรฐาน มข.2527 วางกันลำเหมืองหลวง มีสภาพในแต่ละส่วนดังนี้ ส่วน Protection เหนือน้ำ : พื้นและลาดด้านข้างไม่มีการคาดผิวคอนกรีต</p> <p>มีวัชพืชและพืชผิวดินเติบโตหนาแน่น และมีตะกอนสะสมปริมาณน้อย ส่วนเหนือน้ำ : พื้นและลาดด้านข้างไม่มีการคาดผิว แต่มีการเติบโตของวัชพืชและพืชผิวดินหนาแน่น</p> <p>และมีตะกอนสะสมปริมาณปานกลาง ส่วนควบคุมน้ำ : สันฝายคอนกรีต กำแพงข้างต่อม่อคอนกรีตของบานประตูน้ำ มีสภาพแข็งแรงไม่มีความเสียหาย สามารถใช้งานได้ ส่วนท้ายน้ำ : มีสภาพแข็งแรง ไม่มีความเสียหาย สามารถใช้งานได้ ส่วน Protection ท้ายน้ำ : ควรได้รับการปรับปรุงด้วยการคาดผิวคอนกรีต เพื่อเพิ่มประสิทธิภาพการระบายน้ำ ระบบส่งน้ำ : มีการทำเป็นรางระบายคอนกรีตรูปตัวยู เพื่งก่อสร้างได้ไม่ถึง 1 ปี สามารถใช้งานได้</p> <p>มีสภาพตะกอนหน้าฝาย : ตะกอนสะสมปริมาณปานกลาง รวมทั้งมีวัชพืชเติบโตหนาแน่น</p> <p><b>แนวทางแก้ไขปรับปรุงเบื้องต้น</b></p> <p>ฝายคอนกรีตรูปแบบมาตรฐาน มข.2527 โดยรวมมีสภาพแข็งแรงและสามารถใช้งานได้ แต่บริเวณเหนือน้ำและท้ายน้ำมีการสะสมของตะกอนระดับปานกลางและวัชพืชเจริญเติบโตหนาแน่น ซึ่งอาจลดประสิทธิภาพการระบายน้ำ จึงควรมีการขุดลอกและกำจัดวัชพืชอย่างสม่ำเสมอ พร้อมทั้งปรับปรุงส่วน Protection</p> <p>ท้ายน้ำด้วยการคาดผิวคอนกรีตเพื่อเพิ่มความทนทานและการระบายน้ำ</p> <p>ขณะที่ระบบส่งน้ำรูปตัวยูยังอยู่ในสภาพดี</p> <p>เพียงต้องมีการบำรุงรักษาอย่างต่อเนื่องเพื่อให้ใช้งานได้ดียิ่งขึ้น.</p> </div> |
