การตรวจสอบสภาพฝายและแนวทางแก้ไขปรับปรุงเพื่อเพิ่มประสิทธิภาพฝาย ในจังหวัดเชียงใหม่

รหัสฝายที่ : WCM120800301

ชื่อฝาย คลองร่องผีซ่อน ชื่อลำน้ำ ร่องผีซ่อน ลำน้ำสาขาของ ขาน/ปิง ประเภทลำน้ำ แม่น้ำสาขา วันที่สำรวจ 2 ก.ค. 68  
 หมู่บ้าน หมู่ที่ 3 พงษ์ ตำบล หุ่นสะโตก อำเภอ สันป่าตอง จังหวัด เชียงใหม่  
 ก่อสร้าง เมื่อปี พ.ศ. 2550 อายุฝาย 18 หน่วยงานรับผิดชอบ เทศบาลตำบลหุ่นสะโตก ก่อสร้างเองโดยใช้แรงงานชาวบ้าน ใช้งบของ : สภาตำบล  
 ใช้แบบมาตรฐาน : มข. 2527

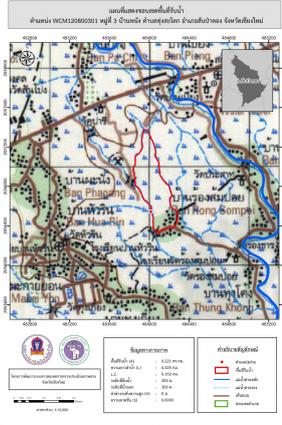
<p><b>สภาพโดยรวมของฝาย</b></p> <p>ฝายคอนกรีตกั้นลำน้ำ มีอายุประมาณ 15-20 ปี มีสภาพในแต่ละส่วนดังนี้ ส่วน Protection เหนือน้ำ : สามารถใช้งานได้ มีสภาพปกติไม่มีความเสียหาย ส่วนเหนือน้ำ : มีสภาพปกติ ไม่มีความเสียหายสามารถใช้งานได้ ส่วนควบคุมน้ำ : เนื่องจากมีเสาตอม่อคอนกรีต มักจะเกิดขวางทางน้ำช่วงหน้าฝาย เพราะจะทำหน้าที่ตักเศษกิ่งไม้ ใบไม้ สิ่งปฏิกูล ทำให้สะสมเต็มหน้าฝาย ส่งผลต่อการระบายน้ำได้ช้าลง จนกระทั่งเกิดน้ำท่วมพื้นที่บริเวณนั้น ควรได้รับการรื้อถอนแล้วก่อสร้างใหม่ ให้เป็นประเภทฝายสันมน ส่วนท้ายน้ำ : ไม่มีส่วนที่เสียหายเชิงโครงสร้าง สามารถใช้งานได้ ส่วน Protection ท้ายน้ำ : มีสภาพปกติทั้งพื้นและลาดด้านข้าง สามารถใช้งานได้ ไม่มีความเสียหาย ระบบส่งน้ำ : ระบบส่งน้ำสามารถใช้งานได้ดี ไม่มีความเสียหาย มีสภาพตะกอนหน้าฝาย : ตะกอนสะสมปริมาณปานกลางที่หน้าฝาย</p> <p><b>แนวทางแก้ไขปรับปรุงเบื้องต้น</b></p> <p>แนวทางการแก้ไขปัญหาของฝายนี้ ควรดำเนินการรื้อถอนเสาตอม่อคอนกรีตที่เกิดขวางทางน้ำ และปรับปรุงแบบโครงสร้างใหม่ให้เป็นฝายสันมน ซึ่งสามารถรองรับการไหลของน้ำได้ดีกว่าและลดการสะสมของเศษวัสดุหน้าฝาย ควบคู่กับการวางแผนขุดลอกตะกอนหน้าฝายอย่างสม่ำเสมอ เพื่อป้องกันการตื้นเขินและรักษาประสิทธิภาพการระบายน้ำ อีกทั้งควรจัดระบบกำจัดเศษวัสดุ เช่น กิ่งไม้ ใบไม้ และสิ่งปฏิกูล เพื่อไม่ให้สะสมและก่อให้เกิดปัญหาการไหลของน้ำ พร้อมทั้งบำรุงรักษาส่วนต่าง ๆ ของโครงสร้างและระบบส่งน้ำอย่างต่อเนื่องเพื่อยืดอายุการใช้งานของฝาย</p>
