# การตรวจสภาพฝายและแนวทางแก้ไขปรับปรุงเพื่อเพิ่มประสิทธิภาพฝาย ในจังหวัดเชียงใหม่

รหัสฝายที่ : WCM120800901

ชื่อฝาย ฝายศรีบุญเรือง ชื่อลำน้ำ แม่วาง ลำน้ำสาขาของ ปิง/เจ้าพระยา ประเภทลำน้ำ แม่น้ำสาขา วันที่สำรวจ 2 ก.ค. 68  
หมู่บ้าน หมู่ที่ 9 กลาง ตำบล หุ่นสะโตก อำเภอ สันป่าตอง จังหวัด เชียงใหม่  
ก่อสร้าง เมื่อปี พ.ศ. 2525 อายุฝาย 43 หน่วยงานรับผิดชอบ เทศบาลตำบลทุ่งสะโตก ใช้แบบมาตรฐาน : กรมชลประทาน

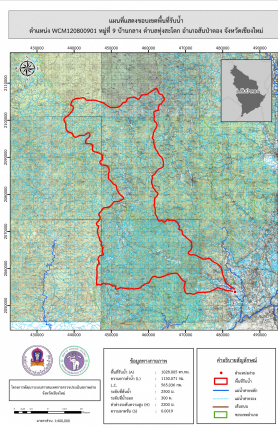
| พื้นที่รับน้ำของฝายและข้อมูลประกอบ | สภาพโดยรวมของฝายและแนวทางแก้ไขปรับปรุงเบื้องต้น |
|---|---|
| <div data-bbox="124 297 403 723"> </div> <div data-bbox="451 152 675 521"> <p><u>ข้อมูลพื้นที่รับน้ำของฝาย</u></p> <p>A = 1028.01 ตารางกิโลเมตร</p> <p>L = 1130.07 กิโลเมตร</p> <p>LC = 565.04 กิโลเมตร</p> <p>H = 2200 เมตร</p> <p>s = 0</p> <p>Return period = 100 ปี</p> <p>อัตราการไหลสูงสุด = 124.1</p> <p>ลบ.ม./วินาที</p> </div> | <div data-bbox="738 152 1495 880"> <p><b>สภาพโดยรวมของฝาย</b></p> <p>ฝายน้ำล้นคอนกรีตแห่งนี้มีสะพานสำหรับการสัญจรทางเท้าวางอยู่บนสันฝาย</p> <p>ปัจจุบันสะพานเกิดการเคลื่อนตัวและทรุดตัวเสียหาย</p> <p>อันเป็นผลมาจากแรงกัดเซาะและกระแสน้ำไหลหลากของลำน้ำแม่ว่าง</p> <p>นอกจากนี้ยังพบการสะสมของกิ่งไม้ ใบไม้ และสิ่งปฏิกูลต่าง ๆ ทั้งบริเวณหน้าฝายและท้ายฝาย</p> <p>ซึ่งส่งผลกระทบต่อประสิทธิภาพการระบายน้ำและอาจเร่งการเสื่อมสภาพของโครงสร้าง ส่วน Protection เหนือน้ำ : มีสภาพปกติ สามารถใช้งานได้ แต่มีตะกอนสะสมรวดเร็ว ส่วนเหนือน้ำ : สามารถใช้งานได้ ไม่มีความเสียหาย แต่มีตะกอนสะสมรวดเร็วในลำน้ำแม่ว่าง ส่วนควบคุมน้ำ : สะพานควรได้รับการรื้อถอนก่อสร้างใหม่ หรือควรทำการรื้อถอนออก ส่วนตัวฝายมีสภาพแข็งแรง ส่วนท้ายน้ำ : มีสภาพปกติไม่มีความเสียหาย สามารถใช้งานได้ ส่วน Protection ท้ายน้ำ : มีสภาพปกติไม่มีความเสียหาย สามารถใช้งานได้ ระบบส่งน้ำ : ไม่มี มีสภาพตะกอนหน้าฝาย : ตะกอนสะสมปริมาณอย่างรวดเร็วในช่วงหน้าฝน</p> <p><b>แนวทางแก้ไขปรับปรุงเบื้องต้น</b></p> <p>แนวทางการแก้ไขปัญหาน้ำล้นคอนกรีตแห่งนี้</p> <p>ควรดำเนินการรื้อถอนหรือก่อสร้างสะพานใหม่เพื่อความปลอดภัยและป้องกันผลกระทบต่อโครงสร้างฝาย</p> <p>ขุดลอกตะกอนที่สะสมหน้าฝายและท้ายฝายอย่างสม่ำเสมอ รวมถึงกำจัดกิ่งไม้ ใบไม้</p> <p>และสิ่งปฏิกูลที่เกิดขวางการระบายน้ำ</p> <p>พร้อมทั้งติดตามตรวจสอบสภาพโครงสร้างฝายเป็นระยะเพื่อคงความแข็งแรงและยืดอายุการใช้งาน</p> </div> |
