ชื่อฝาย เขื่อนคอกจืดที่ 2 ชื่อลำน้ำ เขื่อนคอก ลำน้ำสาขาของ แม่งวง ประเภทลำน้ำ ลำเหมือง วันที่สำรวจ 16 พ.ค. 68
 หมู่บ้าน หมู่ที่ 13 ป่าสักขวาง ตำบล สันกำแพง อำเภอ สันกำแพง จังหวัด เชียงใหม่
 ก่อสร้าง เมื่อปี พ.ศ. อายุฝาย มากกว่า 10 ปี หน่วยงานรับผิดชอบ อบต.สันกำแพง ออกแบบเอง

ผลการตรวจสอบสภาพฝาย

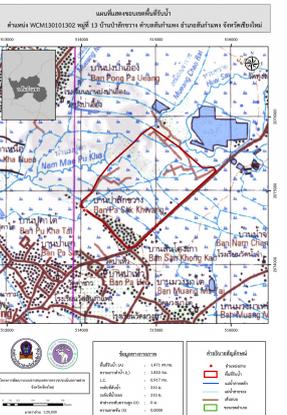
พื้นที่รับน้ำของฝายและข้อมูลประกอบ	สภาพโดยรวมของฝายและแนวทางแก้ไขปรับปรุงเบื้องต้น

<p>ข้อมูลพื้นที่รับน้ำของฝาย</p> <p>A = 1.47 ตารางกิโลเมตร</p> <p>L = 1.83 กิโลเมตร</p> <p>LC = 0.92 กิโลเมตร</p> <p>H = 0.16 เมตร</p> <p>s = 0</p> <p>c = 0.2</p> <p>l = 43.98 มิลลิเมตร/ชั่วโมง</p> <p>Return period = 100 ปี</p> <p>อัตราการไหลสูงสุด = 3.6 ลบ.ม./วินาที</p>	<p>สภาพโดยรวมของฝาย</p> <p>ฝายคอนกรีตอายุมากกว่า 10 ปี ในความรับผิดชอบของอบต.สันกำแพง</p> <p>มีสภาพในแต่ละส่วนดังนี้ ส่วน Protection เหนือน้ำ : ไม่มี</p> <p>ส่วนฉนวนและลาดด้านข้างมีวัชพืชขึ้นมาก ส่วนเหนือน้ำ : ไม่มีพื้นที่</p> <p>ส่วนลาดด้านข้างยังใช้งานได้ปกติ ส่วนควบคุมน้ำ : ปกติสามารถใช้งานได้ ส่วนท้ายน้ำ : ปกติสามารถใช้งานได้ ส่วน Protection ท้ายน้ำ : ไม่มี ระบบส่งน้ำ : ไม่มี</p> <p>มีสภาพตะกอนหน้าฝาย : มีการสะสมของตะกอนน้อย"</p> <p>แนวทางแก้ไขปรับปรุงเบื้องต้น</p> <p>มีสภาพโดยรวมปกติ ควรวางมาตรการขุดลอกกำจัดวัชพืช และเศษกิ่งไม้ตามเวลาที่เหมาะสม</p>
