ชื่อฝาย เกาศรีสุซุช ชื่อลำน้ำ ห้วยแม่ตาด ลำน้ำสาขาของ คลองผาแตก ประเภทลำน้ำ ลำห้วย วันที่สำรวจ 2 พ.ค. 68  
 หมู่บ้าน หมู่ที่ 3 ลานตอง ตำบล ห้วยทราย อำเภอ สันกำแพง จังหวัด เชียงใหม่  
 ก่อสร้าง เมื่อปี พ.ศ. 2564 อายุฝาย 4 หน่วยงานรับผิดชอบ กรมชลประทาน ใช้แบบมาตรฐาน : กรมชลประทาน

ผลการตรวจสอบสภาพฝาย

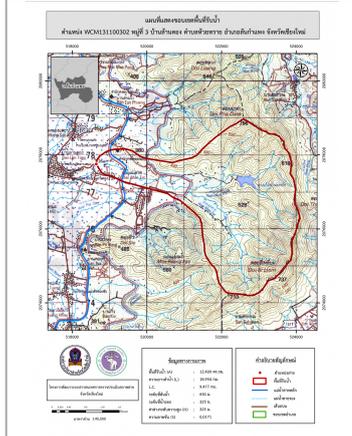
**ข้อมูลพื้นที่รับน้ำของฝาย**

A = 12.41 ตารางกิโลเมตร  
 L = 18.95 กิโลเมตร  
 LC = 9.48 กิโลเมตร  
 H = 325 เมตร  
 s = 0.02  
 c = 0.2  
 I = 53.62 มิลลิเมตร/ชั่วโมง  
 Return period = 100 ปี  
 อัตราการไหลสูงสุด = 37 ลบ.ม./วินาที
