การตรวจสอบสภาพฝายและแนวทางแก้ไขปรับปรุงเพื่อเพิ่มประสิทธิภาพฝาย ในจังหวัดเชียงใหม่

รหัสฝายที่ : WCM131200801

ชื่อฝาย แม้อโฮมจุดที่ 1 ชื่อลำน้ำ แม้อโฮม ลำน้ำสาขาของ แม่กวง/แม่น้ำปิง ประเภทลำน้ำ ลำห้วย วันที่สำรวจ 28 เม.ย. 68  
 หมู่บ้าน หมู่ที่ 8 สันป่า ตำบล ต้นเปา อำเภอ สันกำแพง จังหวัด เชียงใหม่  
 ก่อสร้าง เมื่อปี พ.ศ. - อายุฝาย มากกว่า 10 ปี หน่วยงานรับผิดชอบ กรมชลประทาน ออกแบบเอง

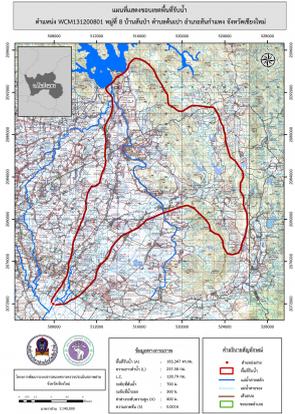
<p><b>สภาพโดยรวมของฝาย</b></p> <p>เป็นฝายคอนกรีตอายุมากกว่า 10 ปี</p> <p>ปัจจุบันฝายนี้พังเสียหายจนหมดสภาพไม่ใช้งานได้เนื่องจากเกิดน้ำกัดเซาะ และกลุ่มผู้ใช้น้ำได้นำกระสอบทรายมาวางบริเวณเหนือฝายเพื่อยกระดับน้ำ</p> <p>ฝายมีสภาพในแต่ละส่วนดังนี้ ส่วน Protection เหนือน้ำ : ไม่มี ส่วนลาดด้านข้างมีวัชพืชขึ้นมาก ส่วนเหนือน้ำ : ไม่มี ส่วนผิวน้ำและลาดด้านข้างมีวัชพืชขึ้นมาก ส่วนควบคุมน้ำ :</p> <p>ตัวฝายมีความเสียหายรุนแรง เนื่องจากเกิดน้ำกัดเซาะบริเวณด้านข้างตัวฝาย ทำให้ตัวฝายเกิดการเคลื่อนตัว ทรุดตัวและพังทลาย ไม่สามารถยกระดับน้ำด้านเหนือฝายได้</p> <p>ส่วนท้ายน้ำ : พื้นท้ายน้ำมีสภาพปกติ ยังคงใช้งานได้ ลาดด้านข้างเป็นผิวดินมีวัชพืชขึ้นปกติ</p> <p>ส่วน Protection ท้ายน้ำ : ไม่มี ส่วนลาดด้านข้างมีวัชพืชขึ้นมาก ระบบส่งน้ำ : ไม่มี</p> <p>มีสภาพตะกอนหน้าฝาย : มีการสะสมของตะกอนมาก</p> <p><b>แนวทางแก้ไขปรับปรุงเบื้องต้น</b></p> <p>เนื่องจากตัวฝายถูกกัดเซาะพังเสียหายจนหมดสภาพดังนั้นควรรื้อถอน และก่อสร้างใหม่ให้มีรูปแบบ และขนาดที่เหมาะสมกับหน้าตัดลำน้ำ และปริมาณน้ำที่หลาก</p>
