การตรวจสอบสภาพฝายและแนวทางแก้ไขปรับปรุงเพื่อเพิ่มประสิทธิภาพฝาย ในจังหวัดเชียงใหม่

รหัสฝายที่ : WCM140400501

ชื่อฝาย ต้นดู่หลักบัน ชื่อลำน้ำ กรม ลำน้ำสาขาของ กวาง/ปิง ประเภทลำน้ำ ลำเหมือง วันที่สำรวจ 2 พ.ค. 68
 หมู่บ้าน หมู่ที่ 5 หลักบัน ตำบล สันนาเม็ง อำเภอ สันทราย จังหวัด เชียงใหม่
 ก่อสร้าง เมื่อปี พ.ศ. 2555 อายุฝาย 13 หน่วยงานรับผิดชอบ กรมชลประทาน ไซ้แบบมาตรฐาน : มข.2527

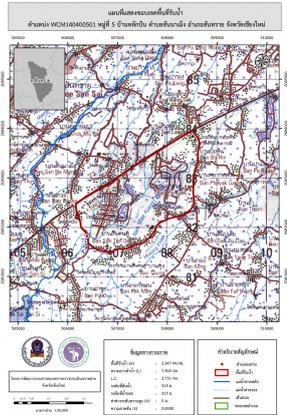
<p><u>สภาพโดยรวมของฝาย</u></p> <p>ฝายคอนกรีตรูปแบบฝายประตูระบาย มีสภาพในแต่ละส่วนดังนี้ ส่วน Protection เหนือน้ำ : สามารถใช้งานได้ แต่มีตะกอนสะสมและวัชพืชขึ้นต่อเนื่อง ส่วนเหนือน้ำ : มีตะกอนสะสมและวัชพืชเติบโตในลำเหมือง แต่สามารถใช้งานได้ ควรได้รับการขุดลอก ส่วนควบคุมน้ำ : ฝายประตูระบายน้ำพร้อมระบบควบคุมด้วยเครื่องก้านคันชัก ไม่มีอุปกรณ์หรือโครงสร้างเสียหาย สามารถใช้งานได้ ส่วนท้ายน้ำ : พื้นและลาดด้านข้างมีสภาพปกติ ไม่มีความเสียหาย สามารถใช้งานได้ ส่วน Protection ท้ายน้ำ : ไม่มีความเสียหาย มีเพียงการสะสมของตะกอน สามารถใช้งานได้ ระบบส่งน้ำ : สามารถใช้งานได้ แต่เพื่อเพิ่มประสิทธิภาพควรได้รับการขุดลอก มีสภาพตะกอนหน้าฝาย : ตะกอนสะสมปริมาณน้อย แต่มีการเติบโตของพืชผิวดินปริมาณมากบริเวณตลิ่ง</p> <p><u>แนวทางแก้ไขปรับปรุงเบื้องต้น</u></p> <p>ฝายคอนกรีตยังคงมีความมั่นคงแข็งแรง พร้อมระบบเปิด-ปิดบานประตูน้ำด้วยไฟฟ้าที่สามารถใช้งานได้ครบถ้วน ระบบส่งน้ำฝั่งซ้ายมีบานประตูน้ำควบคุมที่ทำงานได้อย่างมีประสิทธิภาพ อย่างไรก็ตาม บริเวณเหนือน้ำพบการสะสมของตะกอนในปริมาณปานกลาง และวัชพืชขึ้นตลอดช่วง การบำรุงรักษาเชิงป้องกันจึงเป็นสิ่งจำเป็น โดยควรกำหนดการขุดลอกตะกอนและกำจัดวัชพืชอย่างต่อเนื่องเป็นประจำทุกปี เพื่อรักษาประสิทธิภาพการไหลของน้ำ ป้องกันการอุดตัน และยืดอายุการใช้งานของโครงสร้างฝายและระบบส่งน้ำ</p>
