การตรวจสอบสภาพฝายและแนวทางแก้ไขปรับปรุงเพื่อเพิ่มประสิทธิภาพฝาย ในจังหวัดเชียงใหม่

รหัสฝายที่ : WCM140401003

ชื่อฝาย ซอย 25 ชื่อลำน้ำ เหมืองกรมน์ ลำน้ำสาขาของ แม่กวาง/ปิง ประเภทลำน้ำ ลำเหมือง วันที่สำรวจ 2 พ.ค. 68
 หมู่บ้าน หมู่ที่ 10 คุรุสภา ตำบล สันนาเม็ง อำเภอ สันทราย จังหวัด เชียงใหม่
 ก่อสร้าง เมื่อปี พ.ศ. 2558 อายุฝาย 10 หน่วยงานรับผิดชอบ กรมชลประทาน ใช้แบบมาตรฐาน :

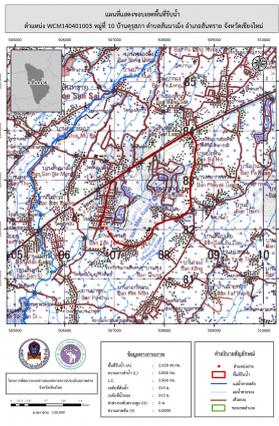
พื้นที่รับน้ำของฝายและข้อมูลประกอบ	สภาพโดยรวมของฝายและแนวทางแก้ไขปรับปรุงเบื้องต้น
<p><u>ข้อมูลพื้นที่รับน้ำของฝาย</u></p> <p>A = 2.63 ตารางกิโลเมตร</p> <p>L = 5.8 กิโลเมตร</p> <p>LC = 2.9 กิโลเมตร</p> <p>H = 1 เมตร</p> <p>s = 0</p> <p>c = 0.2</p> <p>l = 17.32 มิลลิเมตร/ชั่วโมง</p> <p>Return period = 100 ปี</p> <p>อัตราการไหลสูงสุด = 2.53 ลบ.ม./วินาที</p>
