การตรวจสอบสภาพฝายและแนวทางแก้ไขปรับปรุงเพื่อเพิ่มประสิทธิภาพฝาย ในจังหวัดเชียงใหม่

รหัสฝายที่ : WCM190600802

ชื่อฝาย ฝายปากฉลามบ้านสันป่าเตื่อ ชื่อลำน้ำ บ้านสันป่าเตื่อ ลำน้ำสาขาของ เขืองโค้ง/กวง/ปิง ประเภทลำน้ำ ลำเหมือง วันที่สำรวจ 24 มิ.ย. 68
 หมู่บ้าน หมู่ที่ 8 สันป่าเตื่อ ตำบล นองแฝก อำเภอ สารภี จังหวัด เชียงใหม่
 ก่อสร้าง เมื่อปี พ.ศ. 2550 อายุฝาย 18 หน่วยงานรับผิดชอบ กรมชลประทาน ใช้แบบมาตรฐาน : กรมชลประทาน

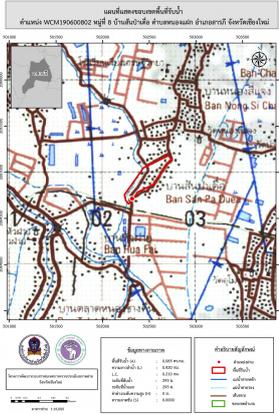
<p><u>สภาพโดยรวมของฝาย</u></p> <p>ฝายคอนกรีตรูปแบบปากกลาม ตั้งอยู่ในลำเหมืองที่มีการตาดฝิวคอนกรีตตลอดช่วง มีสภาพในแต่ละส่วนดังนี้ ส่วน Protection เหนือน้ำ : พื้นและลาดด้านข้างมีการตาดฝิวคอนกรีต มีสภาพปกติ ไม่มีความเสียหาย สามารถใช้งานได้ มีตะกอนสะสมปริมาณน้อย ส่วนเหนือน้ำ : พื้นและลาดด้านข้างมีการตาดฝิวคอนกรีต มีสภาพปกติ ไม่มีความเสียหาย สามารถใช้งานได้ มีตะกอนสะสมปริมาณน้อย ส่วนควบคุมน้ำ : ฝายปากกลามที่เป็นแผ่นคอนกรีตเสริมเหล็ก ไม่มีรอยแตกร้าว เคลื่อนตัว หรือรั่วซึม แต่พบร่องรอยจากการกัดเซาะ ควรได้รับการปรับปรุงซ่อมแซมให้มีความแข็งแรงมากขึ้น ส่วนท้ายน้ำ : พื้นและลาดด้านข้างมีการตาดฝิวคอนกรีต มีสภาพปกติ ไม่มีความเสียหาย สามารถใช้งานได้ มีตะกอนสะสมปริมาณน้อย ส่วน Protection ท้ายน้ำ : พื้นและลาดด้านข้างมีการตาดฝิวคอนกรีต มีสภาพปกติ ไม่มีความเสียหาย สามารถใช้งานได้ มีตะกอนสะสมปริมาณน้อย ระบบส่งน้ำ : ไม่มี มีสภาพตะกอนหน้าฝาย : ตะกอนสะสมปริมาณน้อย</p> <p><u>แนวทางแก้ไขปรับปรุงเบื้องต้น</u></p> <p>ฝายมีสภาพเก่าและพบการกัดเซาะบางส่วน แต่โครงสร้างหลักที่ทำหน้าที่รับน้ำหนักยังคงมีความแข็งแรง สามารถรองรับการกักเก็บและระบายน้ำได้ตามปกติ อย่างไรก็ตาม ควรได้รับการซ่อมแซมฝายบริเวณที่มีการกัดเซาะนั้น โดยฝายไม่มีระบบส่งน้ำไปยังพื้นที่เกษตรกรรมหรือชุมชนโดยรอบ จึงทำหน้าที่เพียงการควบคุมและระบายน้ำในลำน้ำเท่านั้น</p>
