# การตรวจสภาพฝายและแนวทางแก้ไขปรับปรุงเพื่อเพิ่มประสิทธิภาพฝาย ในจังหวัดเชียงใหม่

รหัสฝายที่ : WCM190900301

ชื่อฝาย หน้าเทศบาลดอนแก้ว ชื่อลำน้ำ กู่แดง ลำน้ำสาขาของ ปิง/เจ้าพระยา ประเภทลำน้ำ ลำเหมือง วันที่สำรวจ 18 ก.ค. 68  
หมู่บ้าน หมู่ที่ 3 สันตันกอก ตำบล ดอนแก้ว อำเภอ สารภี จังหวัด เชียงใหม่  
ก่อสร้าง เมื่อปี พ.ศ. 2530 อายุฝาย 38 หน่วยงานรับผิดชอบ กรมชลประทาน ใช้แบบมาตรฐาน : กรมชลประทาน

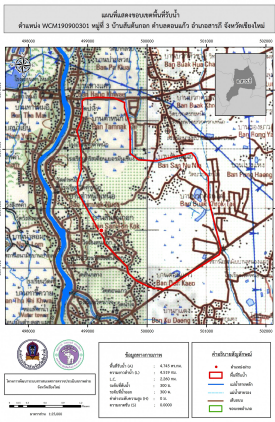
| พื้นที่รับน้ำของฝายและข้อมูลประกอบ | สภาพโดยรวมของฝายและแนวทางแก้ไขปรับปรุงเบื้องต้น |
|---|---|
| | <p><u>ข้อมูลพื้นที่รับน้ำของฝาย</u></p> <p>A = 4.75 ตารางกิโลเมตร</p> <p>L = 4.52 กิโลเมตร</p> <p>LC = 2.26 กิโลเมตร</p> <p>H = 0.81 เมตร</p> <p>s = 0</p> <p>c = 0.2</p> <p>I = 26.79 มิลลิเมตร/ชั่วโมง</p> <p>Return period = 100 ปี</p> <p>อัตราการไหลสูงสุด = 7.07 ลบ.ม./วินาที</p> |
