การตรวจสอบสภาพฝายและแนวทางแก้ไขปรับปรุงเพื่อเพิ่มประสิทธิภาพฝาย ในจังหวัดเชียงใหม่

รหัสฝายที่ : WCM191001101

ชื่อฝาย เข้มืองทราย 1 ชื่อลำน้ำ เข้มืองทราย ลำน้ำสาขาของ ปิง/เจ้าพระยา ประเภทลำน้ำ ลำเหมือง วันที่สำรวจ 26 มิ.ย. 68
 หมู่บ้าน หมู่ที่ 11 ซ่างค้ำ ตำบล ท่าวังตาล อำเภอ สารภี จังหวัด เชียงใหม่
 ก่อสร้าง เมื่อปี พ.ศ. 2553 อายุฝาย 15 หน่วยงานรับผิดชอบ เทศบาลตำบลท่าวังตาล ออกแบบเอง

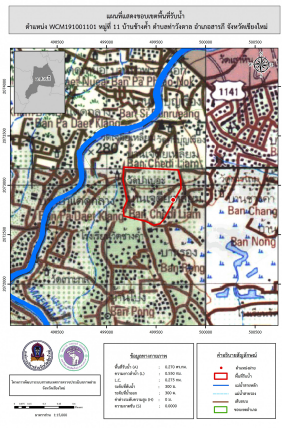
พื้นที่รับน้ำของฝายและข้อมูลประกอบ	สภาพโดยรวมของฝายและแนวทางแก้ไขปรับปรุงเบื้องต้น
<p><u>ข้อมูลพื้นที่รับน้ำของฝาย</u></p> <p>A = 0.27 ตารางกิโลเมตร</p> <p>L = 0.55 กิโลเมตร</p> <p>LC = 0.28 กิโลเมตร</p> <p>H = 0.1 เมตร</p> <p>s = 0</p> <p>c = 0.2</p> <p>I = 94.06 มิลลิเมตร/ชั่วโมง</p> <p>Return period = 100 ปี</p> <p>อัตราการใช้สูงสุด = 1.41</p> <p>ลบ.ม./วินาที</p>
