การตรวจสอบสภาพฝายและแนวทางแก้ไขปรับปรุงเพื่อเพิ่มประสิทธิภาพฝาย ในจังหวัดเชียงใหม่

รหัสฝายที่ : WCM220100601

ชื่อฝาย ท่าคำป่า ชื่อลำน้ำ แม่วาง ลำน้ำสาขาของ แม่น้ำปิง ประเภทลำน้ำ แม่น้ำสาขา วันที่สำรวจ 8 ก.ค. 68
 หมู่บ้าน หมู่ที่ 6 น้ำตัน ตำบล บ้านกาด อำเภอ แม่วาง จังหวัด เชียงใหม่
 ก่อสร้าง เมื่อปี พ.ศ. 2531 อายุฝาย 37 หน่วยงานรับผิดชอบ กรมชลประทาน ใช้แบบมาตรฐาน : กรมชลประทาน

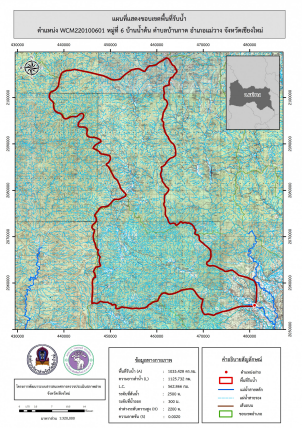
<p>สภาพโดยรวมของฝาย</p> <p>ฝายคอนกรีตอยู่ในความรับผิดชอบของกรมชลประทาน ก่อสร้างเมื่อปี พ.ศ.2531 มีอายุ 37 ปี มีสภาพในแต่ละส่วนดังนี้ ส่วน Protection เหนือน้ำ : มองไม่เห็นจึงไม่สามารถประเมินได้ ส่วนเหนือน้ำ : ส่วนพื้นมองไม่เห็น ลาดด้านข้างสามารถใช้งานได้ตามปกติ แต่มีวัชพืชปกคลุมผิวค่อนข้างมาก ส่วนควบคุมน้ำ : ฝายควบคุมถูกน้ำกัดเซาะและมีการแตกร้าวนกลาง บริเวณกำแพงข้างของฝายมีวัชพืชปกคลุมมาก</p> <p>กำแพงข้างของช่องระบายทรายมีปัญหาเช่นกันไม่ว่าจะเป็นถูกน้ำกัดเซาะ, แตกร้าวและรั่วซึม ส่วนท้ายน้ำ : ส่วนพื้นพบปัญหาในระดับค่อนข้างมากหลายอย่างไม่ว่าจะเป็นในเรื่องของการกัดเซาะ, การทรุดตัว, แตกร้าว, มีรูโพรง, การรั่วซึม, การเคลื่อนตัวและระบายน้ำ ส่วน Protection ท้ายน้ำ : ลาดด้านข้างมีสภาพปกติและมีวัชพืชค่อนข้างมาก ระบบส่งน้ำ : ประสิทธิภาพส่งน้ำมีวัชพืชและเศษกิ่งไม้กีดขวางทางน้ำมาก แต่ไม่มีความเสียหาย สามารถใช้งานส่งน้ำได้ตามปกติ มีสภาพตะกอนหน้าฝาย : ปริมาณตะกอนสะสมน้อย</p> <p>แนวทางแก้ไขปรับปรุงเบื้องต้น</p> <p>มีสภาพโดยรวมปกติสามารถใช้งานต่อไปได้ ส่วนควบคุมและส่วนท้ายน้ำควรได้รับการปรับปรุงซ่อมแซม หลังจากนั้นตรวจสอบสภาพทุกปีหากพบว่ามีความเสียหายเพิ่มมากขึ้นควรวางแผนรื้อถอนและก่อสร้างใหม่ ระหว่างการใช้งานควรวางมาตรการขุดลอกและกำจัดวัชพืชตามเวลาที่เหมาะสม</p>
