พื้นที่รับน้ำของฝายและข้อมูลประกอบ		สภาพโดยรวมของฝายและแนวทางแก้ไขปรับปรุงเบื้องต้น

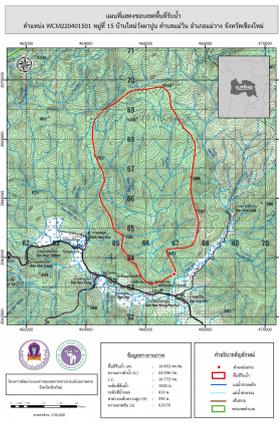
<p><u>ข้อมูลพื้นที่รับน้ำของฝาย</u></p> <p>A = 16.45 ตารางกิโลเมตร</p> <p>L = 33.55 กิโลเมตร</p> <p>LC = 16.77 กิโลเมตร</p> <p>H = 590 เมตร</p> <p>s = 0.02</p> <p>c = 0.2</p> <p>I = 19.81 มิลลิเมตร/ชั่วโมง</p> <p>Return period = 100 ปี</p> <p>อัตราการไหลสูงสุด = 18.12 ลบ.ม./วินาที</p>	<p><u>สภาพโดยรวมของฝาย</u></p> <p>ฝายหินทั้งอายุมากกว่า 30 ปี</p> <p>ฝายนี้สร้างขึ้นจากหินทิ้งที่ตัวหินมีลักษณะเป็นก้อนกลมมนผสมเข้ากับคอนกรีตด้วยสาเหตุนี้เองทำให้ฝายนี้ไม่มีความแข็งแรงมากนักทำให้เกิดความเสียหายบ่อยครั้ง</p> <p>และมีสภาพในแต่ละส่วนดังนี้ ส่วน Protection หนื่อน้ำ : ไม่มี</p> <p>ส่วนผิวหน้าและลาดด้านข้างมีวัชพืชขึ้นมาก ส่วนหนื่อน้ำ : ไม่มีพื้น</p> <p>ส่วนลาดด้านข้างยังใช้งานได้ปกติ ส่วนควบคุมน้ำ : ฝายมีการกัดเซาะ การทรุดตัวและการแตกร้าวมาก ส่วนกำแพงข้างของประตูระบายทราย มีความเสียหายที่รุนแรงเนื่องจากน้ำกัดเซาะ ส่วนท้ายน้ำ :</p> <p>พื้นและลาดด้านข้างมีความเสียหายที่รุนแรงคือพังทลายในลักษณะที่หักลงมา</p> <p>เนื่องจากไม่แข็งแรงพอที่จะทนแรงดันน้ำและเกิดจากน้ำกัดเซาะ ส่วน Protection ท้ายน้ำ : ไม่มี ระบบส่งน้ำ : ไม่มี มีสภาพตะกอนหน้าฝาย : มีการสะสมของตะกอนมาก</p> <p><u>แนวทางแก้ไขปรับปรุงเบื้องต้น</u></p> <p>มีสภาพโดยรวมยังพอใช้งานได้เนื่องจากสภาพฝายค่อนข้างทรุดโทรมหากซ่อมแซมอาจไม่คุ้มค่า และอาจไม่ทันทานดังนั้นสามารถใช้งานต่อไปได้แต่หาเกิดความเสียหายเพิ่มเติมควรรื้อถอนและก่อสร้างใหม่ ระหว่างการใช้งานควรวางมาตรการขุดลอก และกำจัดวัชพืชตามเวลาที่เหมาะสม</p>
