การตรวจสภาพฝายและแนวทางแก้ไขปรับปรุงเพื่อเพิ่มประสิทธิภาพฝาย ในจังหวัดเชียงใหม่

รหัสฝายที่ : WCM230500105

ชื่อฝาย สบห้วยน้ำขุ่น ชื่อลำน้ำ แม่ทา ลำน้ำสาขาของ แม่น้ำปิง ประเภทลำน้ำ แม่น้ำสาขา วันที่สำรวจ 6 มิ.ย. 68  
 หมู่บ้าน หมู่ที่ 1 ทาม่อน ตำบล แม่ทา อำเภอ แม่ออน จังหวัด เชียงใหม่  
 ก่อสร้าง เมื่อปี พ.ศ. 2556 อายุฝาย 12 ปี หน่วยงานรับผิดชอบ อบต.แม่ทา ออกแบบเอง

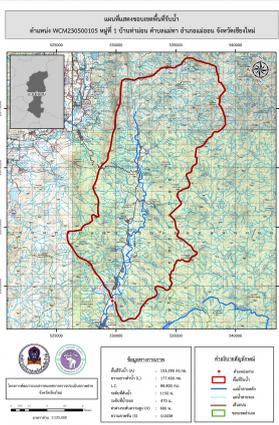
<p><u>ข้อมูลพื้นที่รับน้ำของฝาย</u></p> <p>A = 153.29 ตารางกิโลเมตร</p> <p>L = 177.6 กิโลเมตร</p> <p>LC = 88.8 กิโลเมตร</p> <p>H = 680 เมตร</p> <p>s = 0</p> <p>Return period = 100 ปี</p> <p>อัตราการไหลสูงสุด = 25.67 ลบ.ม./วินาที</p>	<p><b>สภาพโดยรวมของฝาย</b></p> <p>ฝายคอนกรีตก่อสร้างเมื่อปี พ.ศ.2556 มีอายุ 12 ปี ในความรับผิดชอบของอบต.แม่ทา มีสภาพในแต่ละส่วนดังนี้ ส่วน Protection เหนือน้ำ : ไม่มี ส่วนผิวน้ำและลาดด้านข้างมีวัชพืชขึ้นมาก ส่วนเหนือน้ำ : ไม่มี ส่วนผิวน้ำและลาดด้านข้างมีวัชพืชขึ้นมาก ส่วนควบคุมน้ำ : ปกติสามารถใช้งานได้ ส่วนท้ายน้ำ : พื้นมีความเสียหายที่รุนแรงคือหักลงมาและมีการแตกร้าวขนาดใหญ่หลายจุดเนื่องจากเกิดน้ำกัดเซาะด้านใต้พื้น ส่วนลาดด้านข้างก็โดนน้ำกัดเซาะจนพังทลายลงมา ส่วน Protection ท้ายน้ำ : ไม่มี ส่วนผิวน้ำและลาดด้านข้างมีวัชพืชขึ้นมาก ระบบส่งน้ำ : ปกติสามารถใช้งานได้</p> <p>มีสภาพตะกอนหน้าฝาย : มีการสะสมของตะกอนมาก"</p> <p><b>แนวทางแก้ไขปรับปรุงเบื้องต้น</b></p> <p>ส่วนอื่นๆ ของฝายมีสภาพปกติ ควรวางมาตรการขุดลอกกำจัดวัชพืช และเศษกิ่งไม้ตามเวลาที่เหมาะสม</p> <p>แต่พื้นและลาดด้านข้างของส่วนท้ายน้ำพบว่าเกิดความเสียหายที่รุนแรง หากใช้งานต่อไปอาจจะมีโอกาสที่ น้ำกัดเซาะใต้พื้นลามถึงตัวฝาย ดังนั้นพื้นและลาดด้านข้างควรรื้อถอน ก่อสร้างใหม่</p>
