ชื่อฝาย หุ่นป่าช้า      ชื่อลำน้ำ แม่ปงคา      ลำน้ำสาขาของ แม่ท่า      ประเภทลำน้ำ ลำห้วย      วันที่สำรวจ 28 พ.ค. 68  
 หมู่บ้าน หมู่ที่ 5 ป่าออด      ตำบล แม่ทา      อำเภอ แม่ออน      จังหวัด เชียงใหม่  
 ก่อสร้าง เมื่อปี พ.ศ. 2568      อายุฝาย 1      หน่วยงานรับผิดชอบ อบต.แม่ทา      ออกแบบเอง

ผลการตรวจสอบสภาพฝาย

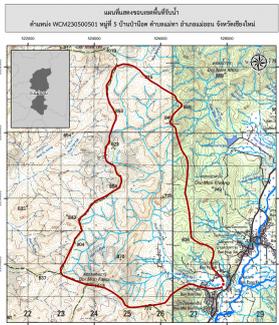
<p>ชื่อพื้นที่รับน้ำของฝาย</p> <p>A = 18.85 ตารางกิโลเมตร</p> <p>L = 24.01 กิโลเมตร</p> <p>LC = 12.01 กิโลเมตร</p> <p>H = 510 เมตร</p> <p>s = 0.02</p> <p>c = 0.2</p> <p>I = 49.1 มิลลิเมตร/ชั่วโมง</p> <p>Return period = 100 ปี</p> <p>อัตราการไหลสูงสุด = 51.47 ลบ.ม./วินาที</p>	<p><b>สภาพโดยรวมของฝาย</b></p> <p>ฝายคอนกรีตก่อสร้างเมื่อปี พ.ศ.2568 มีอายุประมาณ 1 ปี ในความรับผิดชอบของอบต.แม่ทา มีสภาพในแต่ละส่วนดังนี้ ส่วน Protection เหนือหน้า : ไม่มี ส่วนลาดด้านข้างมีวัชพืชขึ้นปานกลาง ส่วนเหนือหน้า : ไม่มี ส่วนลาดด้านข้างมีวัชพืชขึ้นปานกลาง ส่วนควบคุมน้ำ : ปกติสามารถใช้งานได้ ส่วนท้ายน้ำ : ไม่มีลาดด้านข้าง พื้นปกติสามารถใช้งานได้ ส่วน Protection ท้ายน้ำ : ไม่มี ระบบส่งน้ำ : ไม่มี มีสภาพตะกอนหน้าฝาย : มีการสะสมของตะกอนน้อย</p> <p><b>แนวทางแก้ไขปรับปรุงเบื้องต้น</b></p> <p>มีสภาพโดยรวมปกติ ควรวางแผนการขุดลอกกำจัดวัชพืช และเศษกิ่งไม้ตามเวลาที่เหมาะสม ลาดด้านข้างของส่วนเหนือหน้าและท้ายน้ำได้ทำเป็นกระสอบทรายและใช้ไม้ปักไปบริเวณตรงกลางกระสอบ ปัจจุบันยังใช้งานได้ แต่หากใช้งานไปหลังจากนี้เกิดความเสียหายควรเปลี่ยนลาดด้านข้างเป็นคสล. แทน</p>
