ชื่อฝาย ปั้น ชื่อลำน้ำ แม่ทา ลำน้ำสาขาของ แม่น้ำปิง ประเภทลำน้ำ แม่น้ำสาขา วันที่สำรวจ 28 พ.ค. 68  
 หมู่บ้าน หมู่ที่ 5 ป่าน้อย ตำบล แม่ทา อำเภอ แม่ออน จังหวัด เชียงใหม่  
 ก่อสร้าง เมื่อปี พ.ศ. 2545 อายุฝาย 23 ปี หน่วยงานรับผิดชอบ อบต.แม่ทา ออกแบบเอง

ผลการตรวจสอบสภาพฝาย

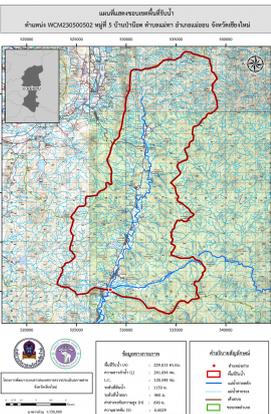
**ข้อมูลพื้นที่รับน้ำของฝาย**  
 A = 229.01 ตารางกิโลเมตร  
 L = 241.1 กิโลเมตร  
 LC = 120.55 กิโลเมตร  
 H = 690 เมตร  
 s = 0  
 Return period = 100 ปี  
 อัตราการไหลสูงสุด = 35.79 ลบ.ม./วินาที
