ชื่อฝาย สบและ ชื่อลำน้ำ แม่ทา ลำน้ำสาขาของ แม่น้ำปิง ประเภทลำน้ำ แม่น้ำสาขา วันที่สำรวจ 28 พ.ค. 68
 หมู่บ้าน หมู่ที่ 7 ใหม่นอนชัย ตำบล แม่ทา อำเภอ แม่ออน จังหวัด เชียงใหม่
 ก่อสร้าง เมื่อปี พ.ศ. อายุฝาย มากกว่า 30 ปี หน่วยงานรับผิดชอบ อบต.แม่ทา

ผลการตรวจสอบสภาพฝาย

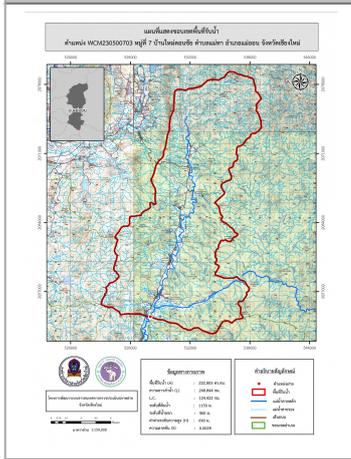
ฝายสันมนคอนกรีตอายุมากกว่า 30 ปี ในความรับผิดชอบของอบต.แม่ทา มีสภาพในแต่ละส่วนดังนี้ ส่วน Protection เหนือน้ำ : ไม่มี ส่วนลาดด้านข้างมีวัชพืชขึ้นมาก ส่วนเหนือน้ำ : ปกติสามารถใช้งานได้ ส่วนควบคุมน้ำ : ปกติสามารถใช้งานได้ ส่วนท้ายน้ำ : พื้นปกติ ลาดด้านข้างมีวัชพืชขึ้นมากแต่ยังใช้งานได้ปกติ ส่วน Protection ท้ายน้ำ : ไม่มี ส่วนพื้นและลาดด้านข้างมีวัชพืชขึ้นมาก ระบบส่งน้ำ : ปกติสามารถใช้งานได้

มีสภาพตะกอนหน้าฝาย : มีการสะสมของตะกอนมาก

มีสภาพโดยรวมปกติ ควรวางมาตรการขุดลอกกำจัดวัชพืช และเศษกิ่งไม้ตามเวลาที่เหมาะสม ควรติดตั้งประตูระบายน้ำหรือระบายแบบคสล.เพื่อใช้ควบคุมระดับน้ำในส่วนเหนือน้ำ
