แบบฟอร์มการตรวจสอบสภาพสาย

โครงการพัฒนาระบบสารสนเทศการตรวจประเมินสภาพสายและวางแผนปรับปรุงเพิ่มประสิทธิภาพสาย
ในพื้นที่ลุ่มน้ำแม่จาง จังหวัดลำปาง
โดยการไฟฟ้าฝ่ายผลิตแห่งประเทศไทย (กฟผ) แม่เมาะ ร่วมกับมหาวิทยาลัยเชียงใหม่

ผู้ตรวจสอบ ทีมตรวจประเมิน วัน/เดือน/ปี 25 เมษายน 2566 ตำแหน่ง - หน่วยงาน CMU

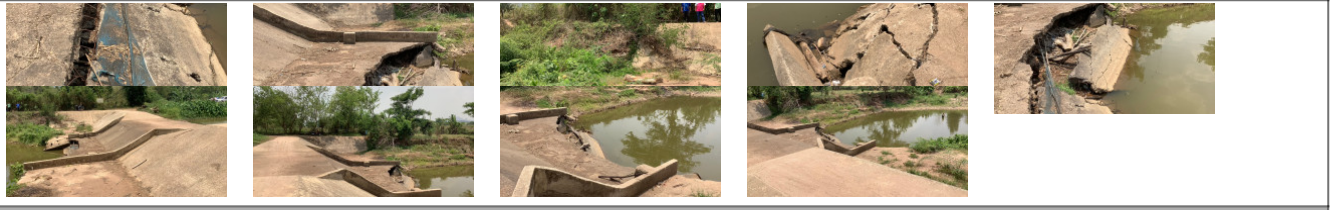
4. ส่วนท้ายน้ำ

4.4 แผงปะทะด้านท้ายน้ำ	ปกติ												<input checked="" type="checkbox"/> ไม่มี <input type="checkbox"/> มองไม่เห็น อื่นๆ
	น้อย												
	ปานกลาง												
	มาก
