แบบฟอร์มการตรวจสอบสภาพฝาย

โครงการพัฒนาระบบสารสนเทศการตรวจประเมินสภาพฝายและวางแผนปรับปรุงเพิ่มประสิทธิภาพฝาย
ในพื้นที่ลุ่มน้ำแม่จาง จังหวัดลำปาง
โดยการไฟฟ้าฝ่ายผลิตแห่งประเทศไทย (กฟผ) แม่เมาะ ร่วมกับมหาวิทยาลัยเชียงใหม่

ผู้ตรวจสอบ ทีมตรวจประเมิน วัน/เดือน/ปี 1 พฤษภาคม 2566 ตำแหน่ง - หน่วยงาน CMU

ตำแหน่งที่ ชื่อฝาย ชื่อลำน้ำ ห้วยทราย ลำน้ำสาขาของ แม่น้ำจาง

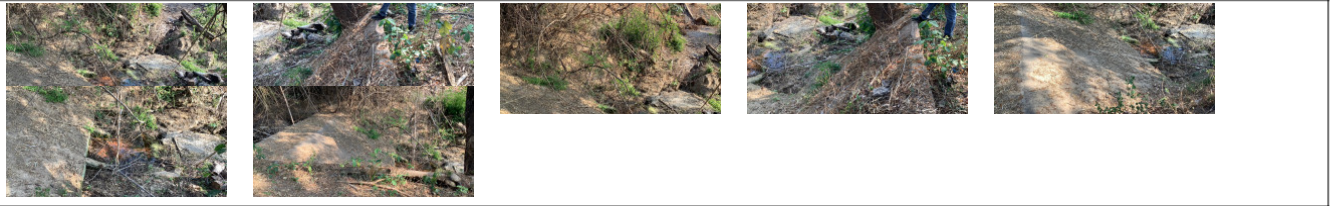
4. ส่วนท้ายน้ำ

4.4 แผงปะทะด้านท้ายน้ำ	ปกติ												<input checked="" type="checkbox"/> ไม่มี <input type="checkbox"/> มองไม่เห็น อื่นๆ
	น้อย												
	ปานกลาง												
	มาก
