แบบฟอร์มการตรวจสอบสภาพฝาย

โครงการพัฒนาระบบสารสนเทศการตรวจประเมินสภาพฝายและวางแผนปรับปรุงเพิ่มประสิทธิภาพฝาย
ในพื้นที่ลุ่มน้ำแม่จาง จังหวัดลำปาง
โดยการไฟฟ้าฝ่ายผลิตแห่งประเทศไทย (กฟผ) แม่เมาะ ร่วมกับมหาวิทยาลัยเชียงใหม่

ตำแหน่งที่ ชื่อฝาย ชื่อลำน้ำ ห้วยทราย ลำน้ำสาขาของ แม่น้ำจาง

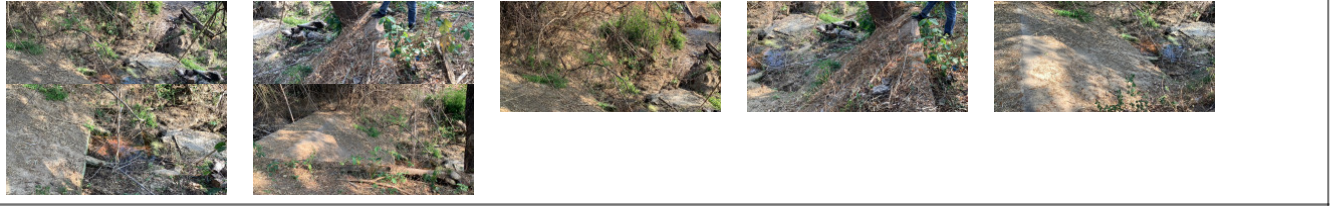
4. ส่วนท้ายน้ำ

| องค์ประกอบ | | ผลการตรวจสอบสภาพฝายด้วยสายตา | | | | | | | | | | ขนาดความเสียหาย | หมายเหตุ |
|--|--|---|---|---|---|---|---|---|---|---|--|---|---|
| 4.4 แผงปะทะด้านท้ายน้ำ | ปกติ | | | | | | | | | | | | <input checked="" type="checkbox"/> ไม่มี <input type="checkbox"/> มองไม่เห็น อื่นๆ |
