แบบฟอร์มการตรวจสอบสภาพฝาย

โครงการพัฒนาระบบสารสนเทศการตรวจประเมินสภาพฝายและวางแผนปรับปรุงเพิ่มประสิทธิภาพฝาย
ในพื้นที่ลุ่มน้ำแม่จาง จังหวัดลำปาง
โดยการไฟฟ้าฝ่ายผลิตแห่งประเทศไทย (กฟผ) แม่เมาะ ร่วมกับมหาวิทยาลัยเชียงใหม่

ตำแหน่งที่ ชื่อฝาย ชื่อลำน้ำ ห้วยแม่ปุง ลำน้ำสาขาของ แม่น้ำวัง

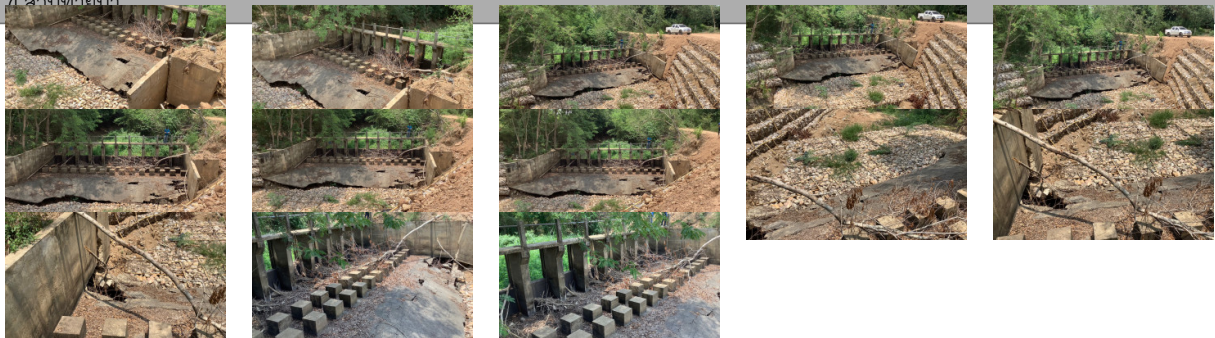
4. ส่วนท้ายน้ำ

4.4 แผงปะทะด้านท้ายน้ำ	ปกติ										<input checked="" type="checkbox"/> ไม่มี <input type="checkbox"/> มองไม่เห็น อื่นๆ	
	น้อย	✓	✓	✓				✓	✓	✓		
	ปานกลาง				✓							
	มาก
