แบบฟอร์มการตรวจสอบสภาพฝาย

โครงการพัฒนาระบบสารสนเทศการตรวจประเมินสภาพฝายและวางแผนปรับปรุงเพิ่มประสิทธิภาพฝาย
ในพื้นที่ลุ่มน้ำแม่จาง จังหวัดลำปาง
โดยการไฟฟ้าฝายผลิตแห่งประเทศไทย (กฟผ) แม่เมาะ ร่วมกับมหาวิทยาลัยเชียงใหม่

ผู้ตรวจสอบ ทีมตรวจประเมิน วัน/เดือน/ปี 9 พฤษภาคม 2566 ตำแหน่ง - หน่วยงาน CMU

ตำแหน่งที่ ชื่อฝาย แม่พวก ชื่อลำน้ำ ห้วยแม่พวก ลำน้ำสาขาของ ห้วยแม่ทะ/แม่น้ำจาง

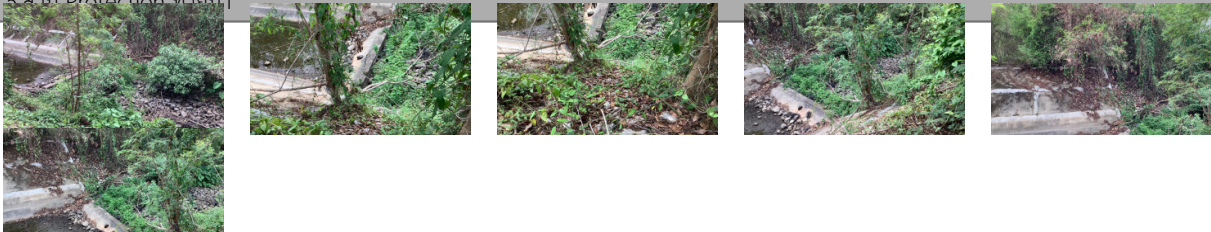
5. ส่วน Protection ท้ายน้ำ (Downstream Protection Section) ใช้งานได้ ควรปรับปรุง ควรรื้อถอนก่อสร้างใหม่

5.1 พื้น (floor) ตะกอน	ปกติ			✓	✓	✓	✓	✓	✓			<input type="checkbox"/> ไม่มี <input type="checkbox"/> มองไม่เห็น อื่นๆ	
	น้อย	✓	✓							✓			
	<input type="checkbox"/> ปกติ <input checked="" type="checkbox"/> น้อย	ปานกลาง											
	<input type="checkbox"/> ปานกลาง <input type="checkbox"/> มาก	มาก											
5.2 ลาดด้านข้าง	ปกติ			✓	✓	✓	✓	✓	✓			<input type="checkbox"/> ไม่มี <input type="checkbox"/> มองไม่เห็น อื่นๆ	
	น้อย	✓	✓							✓			
	ปานกลาง												
	มาก
