แบบฟอร์มการตรวจสอบสภาพฝาย

โครงการพัฒนาระบบสารสนเทศการตรวจประเมินสภาพฝายและวางแผนปรับปรุงเพิ่มประสิทธิภาพฝาย
ในพื้นที่ลุ่มน้ำแม่จาง จังหวัดลำปาง
โดยการไฟฟ้าฝายผลิตแห่งประเทศไทย (กฟผ) แม่เมาะ ร่วมกับมหาวิทยาลัยเชียงใหม่

ผู้ตรวจสอบ ทีมตรวจประเมิน วัน/เดือน/ปี 9 พฤษภาคม 2566 ตำแหน่ง - หน่วยงาน CMU

ตำแหน่งที่ ชื่อฝาย ชื่อลำน้ำ ห้วยแม่ทะ ลำน้ำสาขาของ แม่น้ำจาง

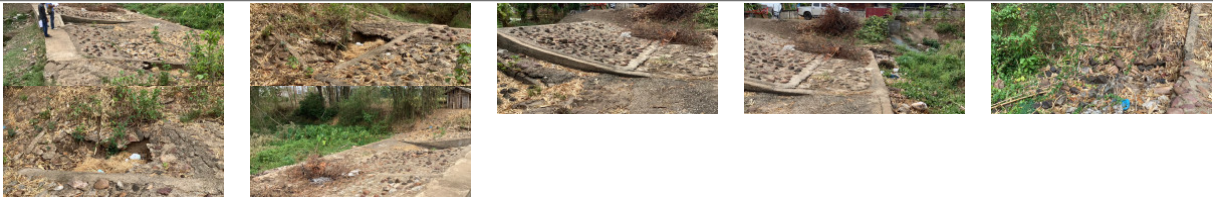
4. ส่วนท้ายน้ำ

4.4 แผงปะทะด้านท้ายน้ำ	ปกติ												<input checked="" type="checkbox"/> ไม่มี <input type="checkbox"/> มองไม่เห็น อื่นๆ
	น้อย												
	ปานกลาง												
	มาก
