แบบฟอร์มการตรวจสอบสภาพฝาย

โครงการพัฒนาระบบสารสนเทศการตรวจประเมินสภาพฝายและวางแผนปรับปรุงเพิ่มประสิทธิภาพฝาย
ในพื้นที่ลุ่มน้ำแม่จาง จังหวัดลำปาง
โดยการไฟฟ้าฝ่ายผลิตแห่งประเทศไทย (กฟผ) แม่เมาะ ร่วมกับมหาวิทยาลัยเชียงใหม่

ตำแหน่งที่ ชื่อฝาย สบทะ ชื่อลำน้ำ แม่น้ำจาง ลำน้ำสาขาของ แม่น้ำวัง

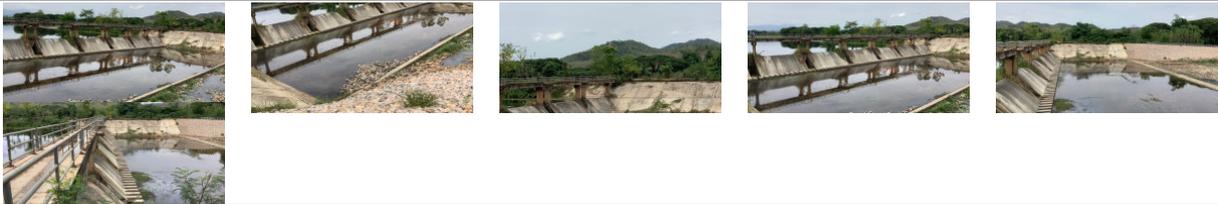
4. ส่วนท้ายน้ำ

4.4 แผงปะทะด้านท้ายน้ำ	ปกติ				✓			✓	✓			<input type="checkbox"/> ไม่มี <input type="checkbox"/> มองไม่เห็น อื่นๆ	
	น้อย												
	ปานกลาง												
	มาก

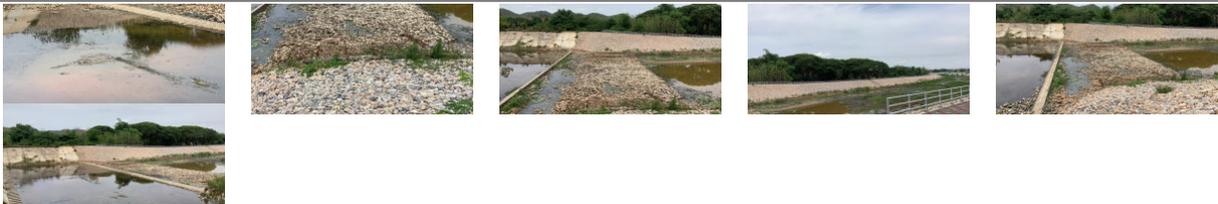
5. ส่วน Protection ท้ายน้ำ (Downstream Protection Section) <input checked="" type="checkbox"/> ใช้งานได้ <input type="checkbox"/> ควรปรับปรุง <input type="checkbox"/> ควรรื้อถอนก่อสร้างใหม่

5.1 พื้น (floor)	ปกติ	✓	✓	✓	✓	✓	✓	✓	✓			<input type="checkbox"/> ไม่มี <input type="checkbox"/> มองไม่เห็น อื่นๆ	
	ตะกอน									✓			
	<input type="checkbox"/> ปกติ <input checked="" type="checkbox"/> น้อย	ปานกลาง											
	<input type="checkbox"/> ปานกลาง <input type="checkbox"/> มาก	มาก

5.2 ลาดด้านข้าง	ปกติ	✓	✓	✓	✓	✓	✓	✓	✓			<input type="checkbox"/> ไม่มี <input type="checkbox"/> มองไม่เห็น อื่นๆ	
	น้อย									✓			
	ปานกลาง												
	มาก
