แบบฟอร์มการตรวจสอบสภาพฝาย

โครงการพัฒนาระบบสารสนเทศการตรวจประเมินสภาพฝายและวางแผนปรับปรุงเพิ่มประสิทธิภาพฝาย
ในพื้นที่ลุ่มน้ำแม่จาง จังหวัดลำปาง
โดยการไฟฟ้าฝ่ายผลิตแห่งประเทศไทย (กฟผ) แม่เมาะ ร่วมกับมหาวิทยาลัยเชียงใหม่

ตำแหน่งที่ ชื่อฝาย ชื่อลำนํ้า ห้วยแม่ฮีบ ลำนํ้าสาขาของ ห้วยแม่เมาะ/แม่นํ้าจาง

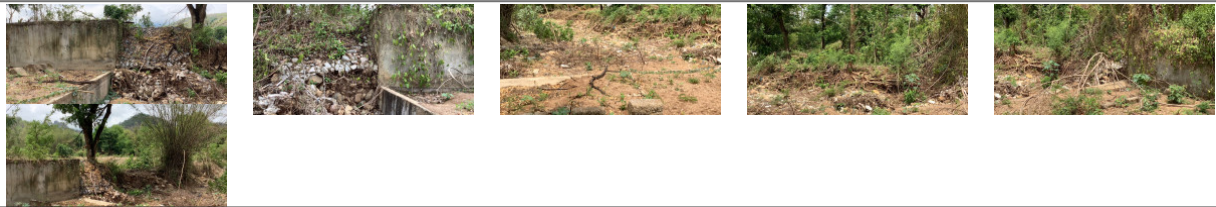
5. ส่วน Protection ท้ายน้ำ (Downstream Protection Section) <input checked="" type="checkbox"/> ใช้งานได้ <input type="checkbox"/> ควรปรับปรุง <input type="checkbox"/> ควรรื้อถอนก่อสร้างใหม่

5.1 พื้น (floor)	ปกติ					✓	✓		✓		<input type="checkbox"/> ไม่มี <input type="checkbox"/> มองไม่เห็น อื่นๆ	
	ตะกอน	น้อย			✓			✓		✓		
	<input type="checkbox"/> ปกติ <input checked="" type="checkbox"/> น้อย	ปานกลาง	✓	✓	✓							
	<input type="checkbox"/> ปานกลาง <input type="checkbox"/> มาก	มาก

5.2 ลาดด้านข้าง	ปกติ					✓	✓		✓		<input type="checkbox"/> ไม่มี <input type="checkbox"/> มองไม่เห็น อื่นๆ	
	น้อย				✓			✓		✓		
	ปานกลาง	✓	✓	✓								
	มาก
