แบบฟอร์มการตรวจสอบสภาพฝาย

โครงการพัฒนาระบบสารสนเทศการตรวจประเมินสภาพฝายและวางแผนปรับปรุงเพิ่มประสิทธิภาพฝาย
ในพื้นที่ลุ่มน้ำแม่จาง จังหวัดลำปาง
โดยการไฟฟ้าฝ่ายผลิตแห่งประเทศไทย (กฟผ) แม่เมาะ ร่วมกับมหาวิทยาลัยเชียงใหม่

ตำแหน่งที่ ชื่อฝาย ชื่อลำนํ้า ห้วยแม่ฮีบ ลำนํ้าสาขาของ ห้วยแม่เมาะ/แม่นํ้าจาง

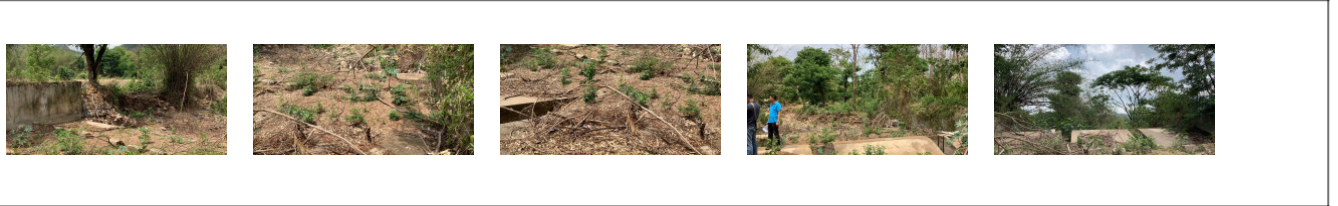
4. ส่วนท้ายน้ำ

4.4 แผงปะทะด้านท้ายน้ำ	ปกติ	✓	✓	✓	✓	✓	✓	✓	✓		<input type="checkbox"/> ไม่มี <input type="checkbox"/> มองไม่เห็น อื่นๆ	
	น้อย									✓		
	ปานกลาง											
	มาก

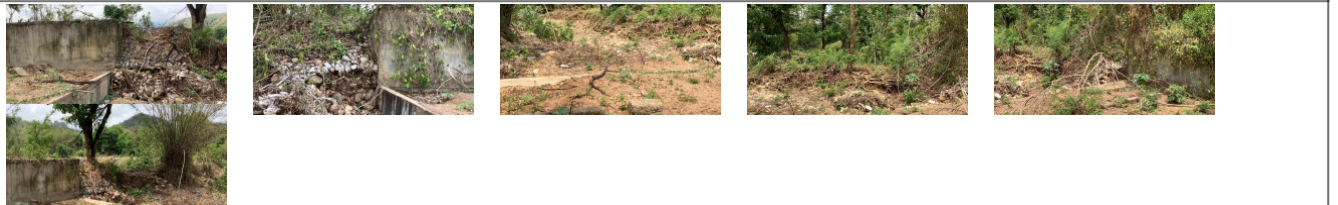
5. ส่วน Protection ท้ายน้ำ (Downstream Protection Section) <input checked="" type="checkbox"/> ใช้งานได้ <input type="checkbox"/> ควรปรับปรุง <input type="checkbox"/> ควรรื้อถอนก่อสร้างใหม่

5.1 พื้น (floor)	ปกติ					✓	✓		✓		<input type="checkbox"/> ไม่มี <input type="checkbox"/> มองไม่เห็น อื่นๆ	
	ตะกอน	น้อย			✓			✓		✓		
	<input type="checkbox"/> ปกติ <input checked="" type="checkbox"/> น้อย	ปานกลาง	✓	✓	✓							
	<input type="checkbox"/> ปานกลาง <input type="checkbox"/> มาก	มาก

5.2 ลาดด้านข้าง	ปกติ					✓	✓		✓		<input type="checkbox"/> ไม่มี <input type="checkbox"/> มองไม่เห็น อื่นๆ	
	น้อย				✓			✓		✓		
	ปานกลาง	✓	✓	✓								
	มาก
