แบบฟอร์มการตรวจสอบสภาพฝาย

โครงการพัฒนาระบบสารสนเทศการตรวจประเมินสภาพฝายและวางแผนปรับปรุงเพิ่มประสิทธิภาพฝาย
ในพื้นที่ลุ่มน้ำแม่จาง จังหวัดลำปาง
โดยการไฟฟ้าฝ่ายผลิตแห่งประเทศไทย (กฟผ) แม่เมาะ ร่วมกับมหาวิทยาลัยเชียงใหม่

ผู้ตรวจสอบ ทีมตรวจประเมิน วัน/เดือน/ปี 18 พฤษภาคม 2566 ตำแหน่ง - หน่วยงาน CMU

ตำแหน่งที่ ชื่อฝาย ชื่อลำน้ำ แม่เมาะ ลำน้ำสาขาของ แม่น้ำจาง

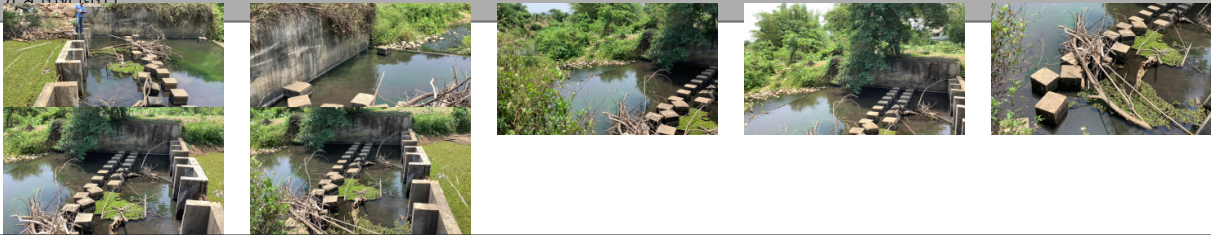
4. ส่วนท้ายน้ำ

4.4 แผงปะทะด้านท้ายน้ำ	ปกติ												<input checked="" type="checkbox"/> ไม่มี <input type="checkbox"/> มองไม่เห็น อื่นๆ
	น้อย		✓		✓			✓			✓		
	ปานกลาง	✓		✓					✓				
	มาก
