# แบบฟอร์มการตรวจสอบสภาพฝาย

โครงการพัฒนาระบบสารสนเทศการตรวจประเมินสภาพฝายและวางแผนปรับปรุงเพิ่มประสิทธิภาพฝาย  
ในพื้นที่ลุ่มน้ำแม่จาง จังหวัดลำปาง  
โดยการไฟฟ้าฝ่ายผลิตแห่งประเทศไทย (กฟผ) แม่เมาะ ร่วมกับมหาวิทยาลัยเชียงใหม่

ผู้ตรวจสอบ ทีมตรวจประเมิน วัน/เดือน/ปี 15 สิงหาคม 2566 ตำแหน่ง - หน่วยงาน CMU

ตำแหน่งที่ ชื่อฝาย ฝายอ่างเก็บน้ำ ชื่อลำน้ำ แม่น้ำจาง ลำน้ำสาขาของ

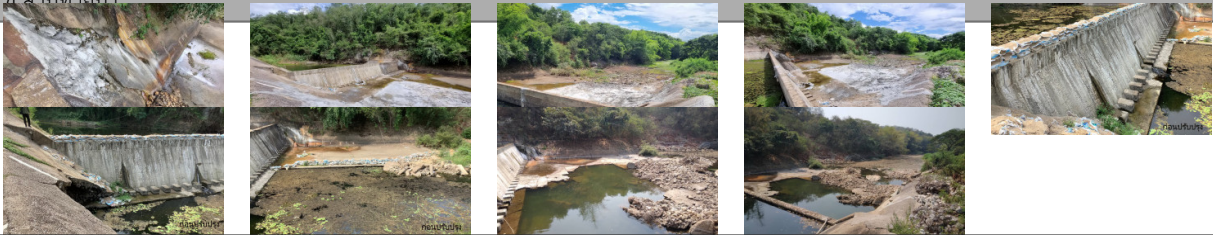
### 4. ส่วนท้ายเขื่อน

4.4 แผงปะทะด้านท้ายน้ำ	ปกติ									✓		<input type="checkbox"/> ไม่มี <input type="checkbox"/> มองไม่เห็น อื่นๆ
	น้อย											
	ปานกลาง											
	มาก
