แบบฟอร์มการตรวจสอบสภาพฝาย

โครงการพัฒนาระบบสารสนเทศการตรวจสอบประเมินสภาพฝายและวางแผนปรับปรุงเพิ่มประสิทธิภาพฝาย
ในพื้นที่คุณน้ำแม่เจ้า จังหวัดลำปาง

โดยการไฟฟ้าฝ่ายผลิตแห่งประเทศไทย (กฟผ.) แม่แมะ ร่วมกับมหาวิทยาลัยเชียงใหม่

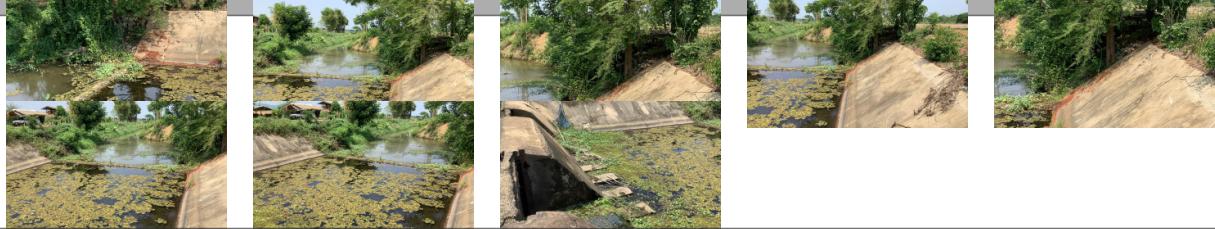
4.សានឡើងខ្លែង

4. ส่วนท้ายน้ำ (Downstream Concrete Section) <input checked="" type="checkbox"/> ใช้งานได้ <input type="checkbox"/> ควรปรับปรุง <input type="checkbox"/> ควรรื้อถอนก่อสร้างใหม่

4.1 พื้น (floor)	ปกติ	✓		✓	✓	✓	✓	✓	✓	อ่นฯ มีร่องรอยเส้นทึบ ไม่มีร่องรอยเส้นทึบ	
ตะกอน	น้อย	✓		✓		✓			✓		
<input type="checkbox"/> ปกติ <input checked="" type="checkbox"/> น้อย	ปานกลาง										
<input type="checkbox"/> ปานกลาง <input type="checkbox"/> มาก	มาก

4.2 ลาดด้านข้าง	ปกติ	✓		✓	✓	✓	✓	✓	✓	อ่นฯ มีร่องรอยเส้นทึบ ไม่มีร่องรอยเส้นทึบ	
น้อย	✓		✓			✓			✓		
ปานกลาง											
มาก											
4.3 พื้นตะเข็บ	ปกติ									อ่นฯ มีร่องรอยเส้นทึบ ไม่มีร่องรอยเส้นทึบ	
น้อย											
ปานกลาง											
มาก

4.4 แมงปะทะด้านท้ายน้ำ	ปกติ		✓		✓	✓	✓	✓	✓		□ ไม่มี □ ม่องไม้เห็น อื่นๆ
	น้อย										
	ปานกลาง										
	มาก										
5. ส่วน Protection ท้ายน้ำ (Downstream Protection Section) □ ใช้งานได้ □ ควรปรับปรุง □ ควรรื้อถอนก่อสร้างใหม่
