แบบฟอร์มการตรวจสอบสภาพฝาย

โครงการพัฒนาระบบสารสนเทศการตรวจประเมินสภาพฝายและวางแผนปรับปรุงเพิ่มประสิทธิภาพฝาย
ในพื้นที่ลุ่มน้ำแม่จาง จังหวัดลำปาง
โดยการไฟฟ้าฝ่ายผลิตแห่งประเทศไทย (กฟผ) แม่เมาะ ร่วมกับมหาวิทยาลัยเชียงใหม่

ตำแหน่งที่ ชื่อฝาย ฝายแม่จางบ้านต้อ ชื่อลำน้ำ แม่น้ำจาง ลำน้ำสาขาของ

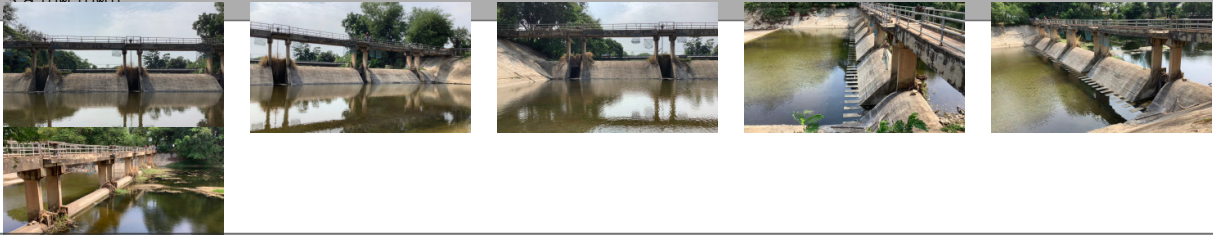
3. ส่วนควบเฉย

3.3.3 ประตูระบายน้ำเฉพาะตัวบาน	ปกติ											<input type="checkbox"/> ไม่มี <input type="checkbox"/> มองไม่เห็น อื่นๆ ชำรุดทุกตัว
	น้อย											
	ปานกลาง											
	มาก

3.3.4 ประตูระบายน้ำเครื่องกล/อุปกรณ์	ปกติ											<input type="checkbox"/> ไม่มี <input type="checkbox"/> มองไม่เห็น อื่นๆ ชำรุดทุกตัว
	น้อย											
	ปานกลาง											
	มาก

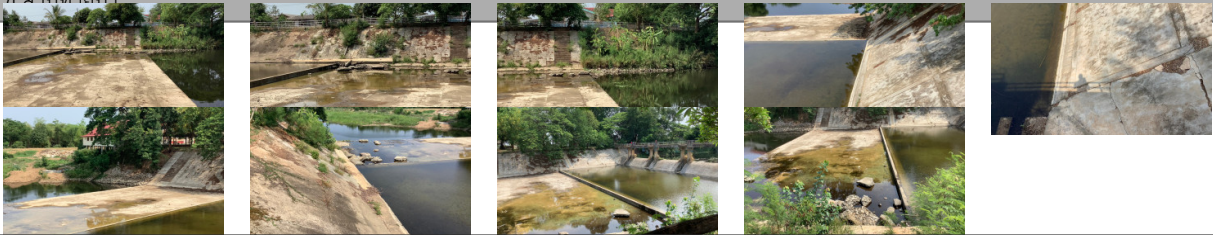
4. ส่วนท้ายน้ำ

4.1 พื้น (floor)	ปกติ				✓		✓	✓	✓			<input type="checkbox"/> ไม่มี <input type="checkbox"/> มองไม่เห็น อื่นๆ
	ตะกอน	น้อย	✓	✓	✓		✓			✓		
	<input type="checkbox"/> ปกติ <input checked="" type="checkbox"/> น้อย	ปานกลาง										
	<input type="checkbox"/> ปานกลาง <input type="checkbox"/> มาก	มาก
