แบบฟอร์มการตรวจสอบสภาพฝาย

โครงการพัฒนาระบบสารสนเทศการตรวจประเมินสภาพฝายและวางแผนปรับปรุงเพิ่มประสิทธิภาพฝาย
ในพื้นที่ลุ่มน้ำแม่จาง จังหวัดลำปาง
โดยการไฟฟ้าฝายผลิตแห่งประเทศไทย (กฟผ) แม่เมาะ ร่วมกับมหาวิทยาลัยเชียงใหม่

ตำแหน่งที่ ชื่อฝาย ชื่อลำน้ำ ห้วยแม่สะเปา ลำน้ำสาขาของ แม่น้ำจาง

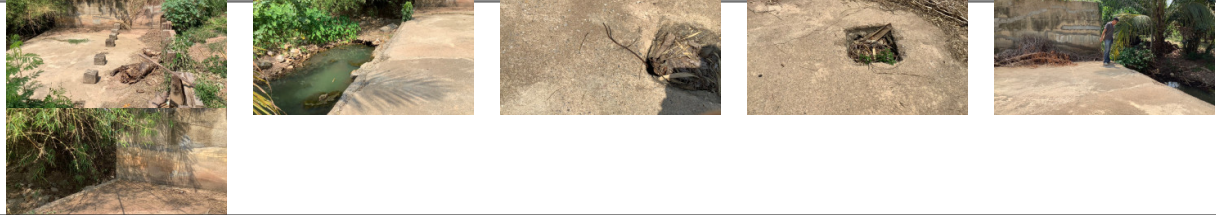
4. ส่วนท้ายรั้ว

4.4 แผงปะทะด้านท้ายน้ำ	ปกติ												<input checked="" type="checkbox"/> ไม่มี <input type="checkbox"/> มองไม่เห็น อื่นๆ
	น้อย	✓	✓			✓	✓	✓			✓		
	ปานกลาง			✓					✓				
	มาก
