แบบฟอร์มการตรวจสภาพฝาย

โครงการพัฒนาระบบสารสนเทศการตรวจประเมินสภาพฝายและวางแผนปรับปรุงเพิ่มประสิทธิภาพฝาย
ในพื้นที่ลุ่มน้ำแม่จาง จังหวัดลำปาง
โดยการไฟฟ้าฝ่ายผลิตแห่งประเทศไทย (กฟผ) แม่เมาะ ร่วมกับมหาวิทยาลัยเชียงใหม่

ตำแหน่งที่ ชื่อฝาย วังโค้ง ชื่อลำน้ำ ห้วยแม่ต้อน ลำน้ำสาขาของ แม่น้ำจาง

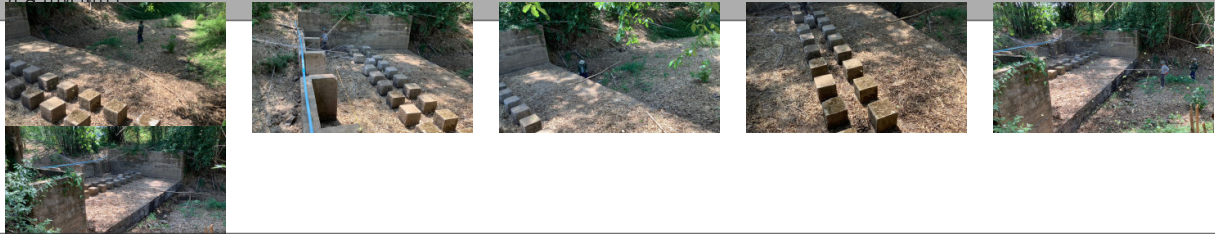
4. ส่วนท้ายน้ำ

4.4 แผงปะทะด้านท้ายน้ำ	ปกติ											<input checked="" type="checkbox"/> ไม่มี <input type="checkbox"/> มองไม่เห็น อื่นๆ	
	น้อย	✓	✓	✓				✓		✓			
	ปานกลาง												
	มาก
