# แบบฟอร์มการตรวจสภาพฝาย

โครงการพัฒนาระบบสารสนเทศการตรวจประเมินสภาพฝายและวางแผนปรับปรุงเพิ่มประสิทธิภาพฝาย  
ในพื้นที่ลุ่มน้ำแม่จาง จังหวัดลำปาง  
โดยการไฟฟ้าฝายผลิตแห่งประเทศไทย (กฟผ) แม่เมาะ ร่วมกับมหาวิทยาลัยเชียงใหม่

ตำแหน่งที่ ..... ชื่อฝาย โป่งแก ..... ชื่อลำน้ำ ห้วยแม่ดอน ..... ลำน้ำสาขาของ ..... แม่น้ำจาง .....

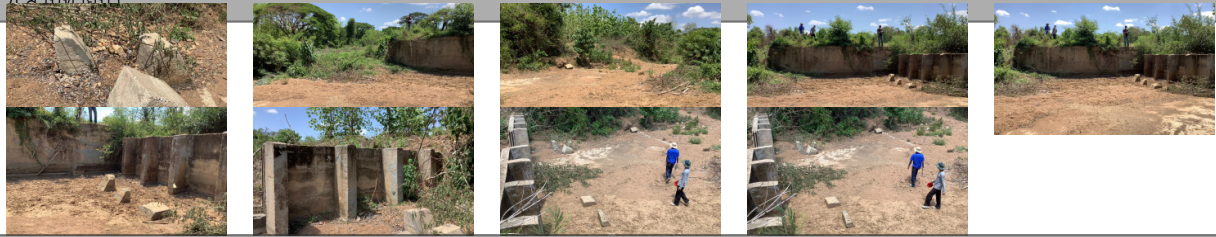
### 4. ส่วนท้ายน้ำ

4.4 แผงปะทะด้านท้ายน้ำ	ปกติ												<input checked="" type="checkbox"/> ไม่มี <input type="checkbox"/> มองไม่เห็น อื่นๆ
	น้อย												
	ปานกลาง												
	มาก
