แบบฟอร์มการตรวจสอบสภาพสาย

โครงการพัฒนาระบบสารสนเทศการตรวจประเมินสภาพสายและวางแผนปรับปรุงเพิ่มประสิทธิภาพสาย
ในพื้นที่ลุ่มน้ำแม่จาง จังหวัดลำปาง
โดยการไฟฟ้าฝ่ายผลิตแห่งประเทศไทย (กฟผ) แม่เมาะ ร่วมกับมหาวิทยาลัยเชียงใหม่

ผู้ตรวจสอบ ทีมตรวจประเมิน วัน/เดือน/ปี 25 พฤษภาคม 2566 ตำแหน่ง - หน่วยงาน CMU

ตำแหน่งที่ ชื่อสาย ชื่อลำนํ้า ห้วยแม่ต๊ีบ ลำนํ้าสาขาของ ห้วยแม่มาย/แม่นํ้าจาง

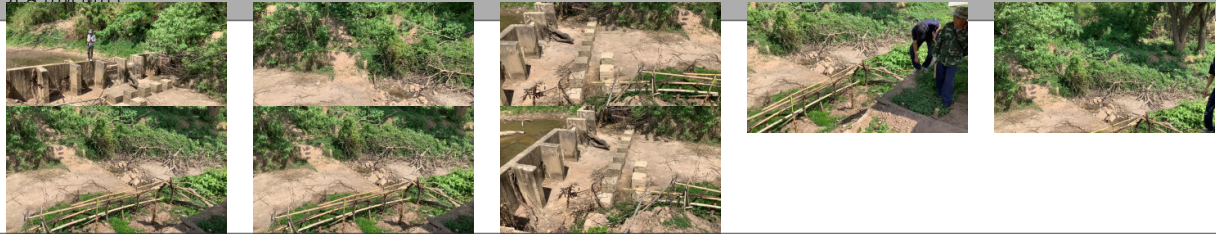
4. ส่วนวางไม้

4.4 แผงปะทะด้านท้ายน้ำ	ปกติ												<input checked="" type="checkbox"/> ไม่มี <input type="checkbox"/> มองไม่เห็น อื่นๆ
	น้อย			✓							✓		
	ปานกลาง	✓			✓								
	มาก
