แบบฟอร์มการตรวจสอบสภาพฝาย

โครงการพัฒนาระบบสารสนเทศการตรวจประเมินสภาพฝายและวางแผนปรับปรุงเพิ่มประสิทธิภาพฝาย
ในพื้นที่ลุ่มน้ำแม่จาง จังหวัดลำปาง
โดยการไฟฟ้าฝ่ายผลิตแห่งประเทศไทย (กฟผ) แม่เมาะ ร่วมกับมหาวิทยาลัยเชียงใหม่

ตำแหน่งที่ ชื่อฝาย ห้วยแม่สัก ชื่อลำน้ำ ห้วยแม่สัก ลำน้ำสาขาของ ห้วยแม่เมาะ/แม่จาง

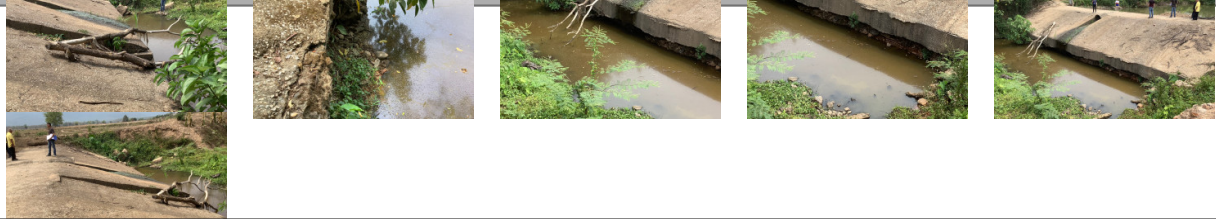
4. ส่วนท้ายน้ำ

4.4 แผงปะทะด้านท้ายน้ำ	ปกติ												<input checked="" type="checkbox"/> ไม่มี <input type="checkbox"/> มองไม่เห็น อื่นๆ
	น้อย												
	ปานกลาง												
	มาก
