แบบฟอร์มการตรวจสอบสภาพฝาย

โครงการพัฒนาระบบสารสนเทศการตรวจประเมินสภาพฝายและวางแผนปรับปรุงเพิ่มประสิทธิภาพฝาย
ในพื้นที่ลุ่มน้ำแม่จาง จังหวัดลำปาง
โดยการไฟฟ้าฝ่ายผลิตแห่งประเทศไทย (กฟผ) แม่เมาะ ร่วมกับมหาวิทยาลัยเชียงใหม่

ตำแหน่งที่ ชื่อฝาย ห้วยถ้ำ ชื่อลำน้ำ ห้วยทาน ลำน้ำสาขาของ ห้วยแม่กะ/แม่น้ำวัง

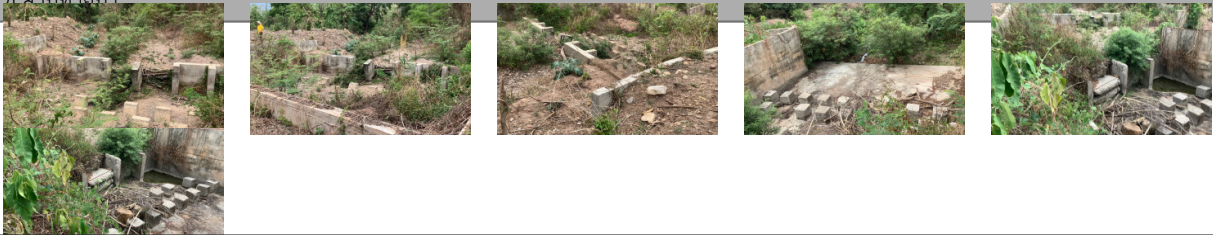
4. ส่วนท้ายไร่

4.4 แผงปะทะด้านท้ายน้ำ	ปกติ												<input checked="" type="checkbox"/> ไม่มี <input type="checkbox"/> มองไม่เห็น อื่นๆ
	น้อย												
	ปานกลาง										✓		
	มาก
