ชื่อฝาย ท่งบ่อแย้ ชื่อลำน้ำ แม่เมาะ ลำน้ำสาขาของ แม่น้ำจาง ประเภทลำน้ำ ลำห้วย วันที่สำรวจ 8 ก.ค. 66  
 หมู่บ้าน หมู่ที่ 2 ดง ตำบล บ้านดง อำเภอ แม่เมาะ จังหวัด ลำปาง  
 ก่อสร้าง เมื่อปี พ.ศ. อายุฝาย มากกว่า 15 ปี หน่วยงานรับผิดชอบ อบต.บ้านดง ออกแบบเอง

พิกัดฝาย			
X(UTM)	579308	Y(UTM)	2035226

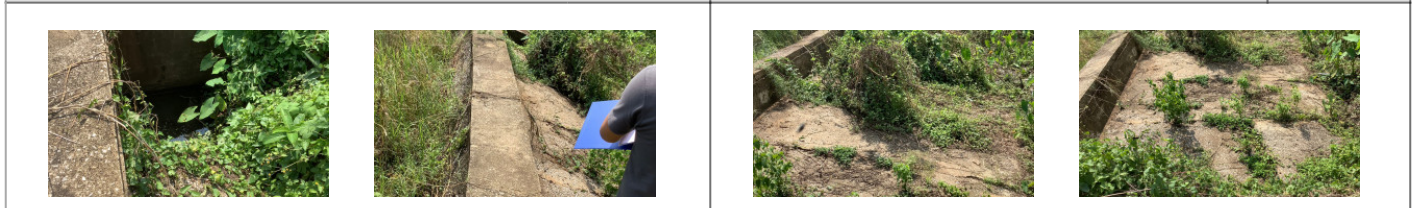
2. ส่วนเหนือน้ำ :  ใช้งานได้ดี  ปานกลาง  ทรุดโทรม  ตะกอนมีปานกลาง

สภาพโดยรวมของฝาย  
 เป็นฝาย คสล. ในความรับผิดชอบของ อบต.บ้านดง มีองค์ประกอบ 3 ส่วน คือ ส่วนควบคุมน้ำ ส่วนท้ายน้ำ และระบบส่งน้ำ โดยมีสภาพค่อนข้างทรุดโทรม มีการกัดเซาะ ทรุดตัว แตกกร้าว รั่ว และมีรูโหว่ค่อนข้างมาก ยากต่อการปรับปรุงหรือซ่อมแซม มีตะกอนทั้งเหนือน้ำ และท้ายน้ำปานกลาง

แนวทางแก้ไขปรับปรุงเบื้องต้น  
 ตัวฝายมีความเสียหายค่อนข้างมาก ควรรื้อถอน และก่อสร้างใหม่ให้มีรูปแบบ และขนาดที่เหมาะสมกับพื้นที่ และปริมาณน้ำหลาก
